大規模補修した九年橋の動的挙動

1. はじめに

経済の長期低迷のため社会インフラの適切な維持管理が求められる。特に橋梁が果たす社会への役割は非常に大きい。しかし老朽化した既設橋梁の更新は難しいのが現状であり、いかに長寿命化させるかが課題である。そのためには橋梁の健全度を定量的に把握する必要がある。本論文は、長寿命化のために平成25年度から27年度の2年間におよび大規模補修が行われた、岩手県北上市にある17径間の九年橋（9径間2主鈹桁部+8径間4主鈹桁部）を対象とした。そこで補修後の九年橋に20tfトラックを用いた車両走行試験、踏み台落下試験などの動的載荷試験を実施し、得られた動変位、動ひずみなどの振動応答波形を計測し動的挙動の特性を明らかにした。

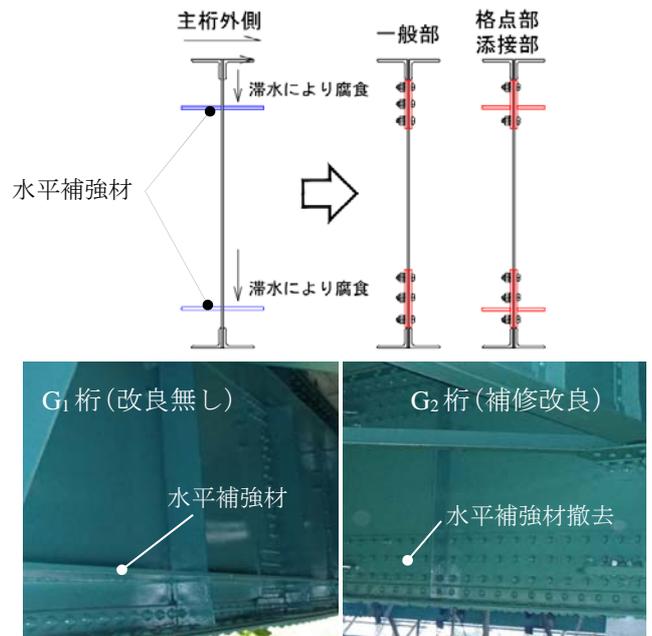
図-2 主桁補修改良概要図

対象橋梁である九年橋は左岸側（A2側）の8径間（4主鈹桁）が大正11年、右岸側（A1側）の9径間（2主鈹桁）が昭和8年の供用である。大規模補修した工事内容を含む橋梁概要を表-1に示す。また2主鈹桁の断面図を図-1に示すほか、腐食による劣化が顕著であった主鈹桁の補修改良概要図を図-2に示す。なお計測径間である第3径間のG₁桁は改良無し、G₂桁は既設水平補強材を撤去し当て板補強材を設置している。

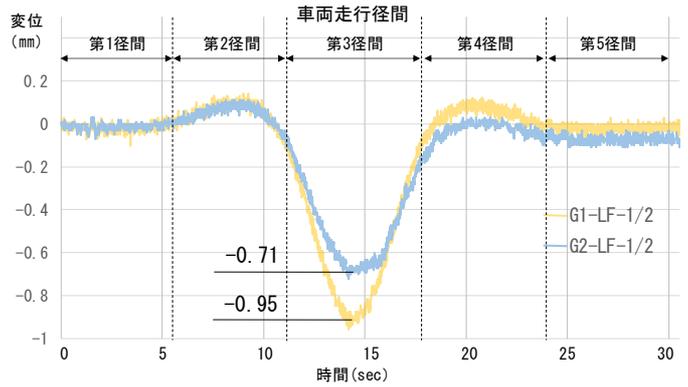
図-3 単独走行(10 km/h)時の動変位

図-3は20tfトラック1台が10km/hで中央走行した時、図-4は20tfトラック1台が20km/hで中央走行した時の各桁下フランジ1/2断面(支間中央)の応答変位を比較したものである。図-3の応答図より補修改良したG₂桁の動変位は、改良無しのG₁桁の動変位とほぼ同じ傾向を示すほか、最大動変位はG₁桁よりも0.2mm程度低い動変位を示した。この結果は図-4に示す20km/h走行時も同様でありG₂桁の補修改良による補修効果が認められた。また計測径間である第3径間を挟む隣接径間の第2径間および第4径間走行時には正の変位が得られており、スムーズな荷重伝達が認められた。これは単純桁から連続桁へ改良した主桁連結効果とゴム支承への取替え効果であると推定できる。

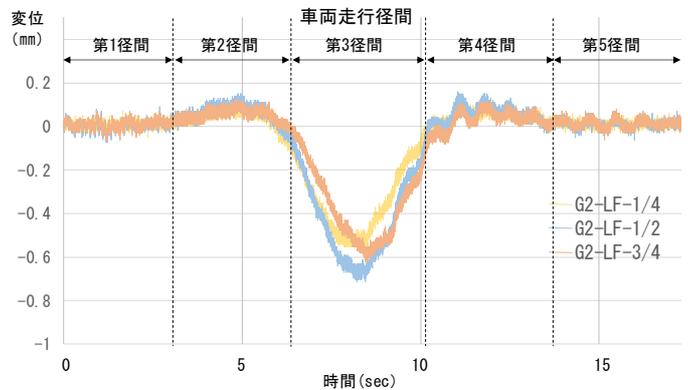
図-5 単独走行(20 km/h)時のG₂桁の動変位比較

図-5は20tfトラック1台が20km/hで幅員中央走行した時のG₂桁の動変位を示しており下フランジ1/4, 1/2, 3/4断面の応答変位を比較したものである。G₂桁の補修改良は、いかに橋軸方向に対しスムーズに応力伝達するかが課題であり、特にリベット接合された格点部の補修は困難であった。しかしこの図から得られた3断面の動変位波形はほぼ同じ波形を示しており、補修によりスムーズな応力伝達効果が認められた。

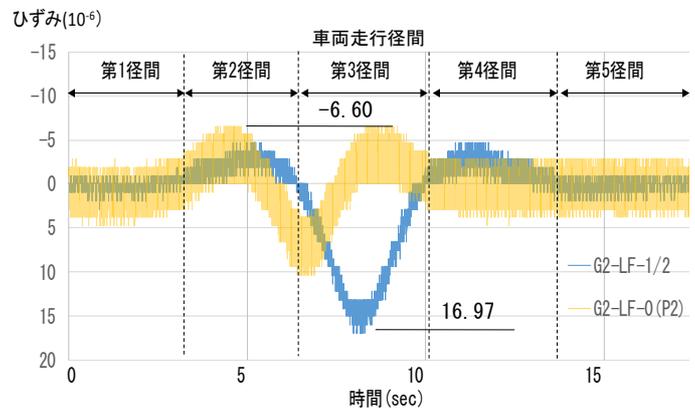
図-6 単独走行(20 km/h)時のG₂桁の動ひずみ

図-6は20tfトラック1台が20km/hで幅員中央走行した時のG₂桁の動ひずみを示しており、下フランジ部の支点断面(P2)と1/2断面を比較したものである。この図より1/2断面の動ひずみ波形は計測径間である第3径間中央で正の動ひずみ、隣接径間の1径間分で負の動ひずみが得られ動変位波形と同じ傾向を示した。またP2支点部の動ひずみは、1/2断面が最大の正ひずみ時に負のひずみ(曲げ圧縮)が得られ、連続桁としての挙動が認められ補修効果が確認できている。
