静的載荷試験による九年橋の補修後挙動調査

Behavior research after the repair in Kunen bridge by the static loading test

ABSTRACT For damage caused by the aging of Kunenbashi in Iwate Prefecture Kitakami (8-span steel simple second main girder +9 span steel simple 4 main girder), replacement of the RC slab to the PC slab, from a simple girder structure changes to the continuous girder, are working to extend the service period by carrying out a large-scale renovation of the repair and reinforcement such as corrosion damage point of steel girder. In this study conducted a static loading test using 20tf track after the renovation of Kunenbashi, in which revealed the mechanical behavior from the results.

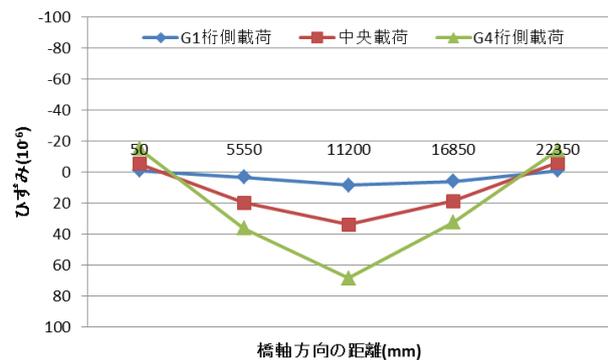
図-7 実測値 G1 桁側,中央,G2 桁側に橋面中央縦列 2 台載荷時の静ひずみ分布 (G4 桁着目)

4 主鋼桁部の第 11 径間に着目して、載荷試験の結果を以下に示す。20tf トラックを縦列に 2 台並べて支間中央断面の幅員方向 G1 桁側寄り、中央、G4 桁側寄りに載荷した場合の G4 桁下フランジにおけるひずみ分布を図-7 に示す。図-8 に、同じ載荷状態の解析値を示す。

ひずみは G1 桁側から G4 桁側に載荷するに従い増加した。G4 桁側寄りに載荷した時のひずみと比較して G1 桁側寄りに載荷した時のひずみは 12% 程度、幅員中央に載荷した時のひずみは 50% 程度であり、荷重分配効果が低い結果となった。

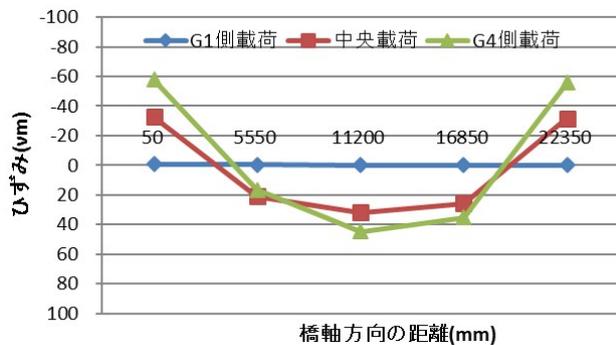
図-8 解析値 G1 桁側,中央,G2 桁側に橋面中央縦列 2 台載荷時の静ひずみ分布 (G4 桁着目)

解析値は、G4 桁側寄りに载荷した場合のひずみと比較して G1 桁側寄りに载荷した時のひずみは 0.4%程度、幅員中央に载荷した時のひずみは 71%程度で、実測値の方が横分配効果がある結果となった。4 主桁部には分配横桁が無く、荷重分配は主に床版によるものと考えられる。

また、G4 桁側寄りに载荷した場合、支点断面の圧縮ひずみは、支間中央断面の引張ひずみの 20%程度しか発生していないが、解析値では支間中央断面の引張ひずみの 1.3 倍となった。

実橋では連続化部の床版剛性の影響やゴム支承の影響により、解析値より小さい値になっていると考えられる。

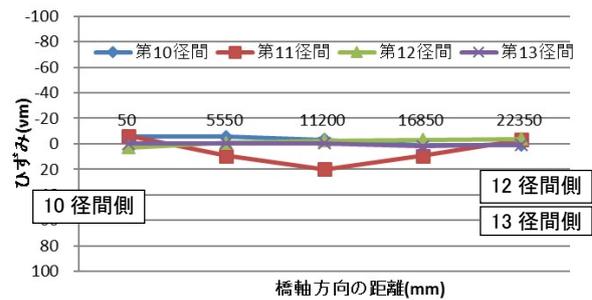
図-10 実測値 左右隣接径間に橋面中央 1 台载荷時の静ひずみ分布(G4 桁着目)

図-10 は 20tf トラック 1 台を隣接径間 (10, 12, 13 径間) の橋面中央に载荷した場合、計測径間 (11 径間) の G4 桁下フランジの実測ひずみ分布を表したものである。図-11 にその解析値を示す。

実測値、解析値とも载荷径間 (10, 12 径間) 側の支点断面には圧縮ひずみが生じ、反対側支点断面では引張ひずみが発生している。推定であるが、隣接径間 (10 径間, 12 径間, 13 径間) 载荷時の計測径間 (11 径間) のひずみを、隣接した径間のひずみと仮定し連続表示した実測値を図-12 に示す。連続梁のひずみ分布になっている。

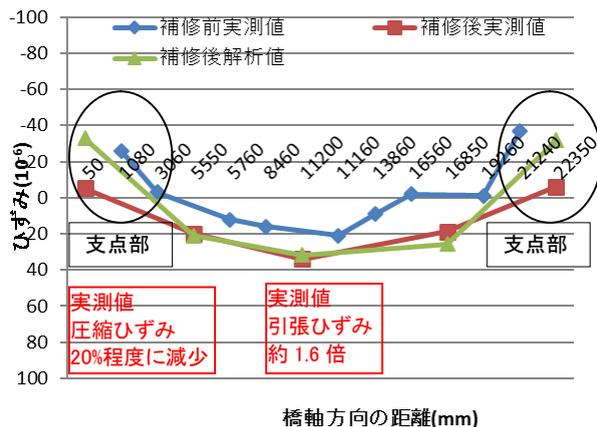
図-13 補修前と補修後の橋面中央縦列 2 台載荷時
 の静ひずみ分布の比較(G4 桁着目)

図-13 は補修前と補修後の橋面中央縦列 2 台
 載荷時の G4 桁下フランジの静ひずみ分布の比
 較である。補修後の支点断面の実測圧縮ひずみ
 は補修前の 20%程度に減少し、支間中央の引張
 ひずみは約 1.6 倍となった。

補修後の実測値と解析値を比較すると、支間
 中央の引張ひずみは差がないが、支点断面の実
 測圧縮ひずみは解析値の 15%程度となった。

補修前は支承腐食により拘束され圧縮ひずみ
 が生じていたが、ゴム支承取替えにより拘束が
 解消されたことによる。また、引張ひずみの増
 加は、床版取替えの床版厚減による剛性の低下
 が考えられる。

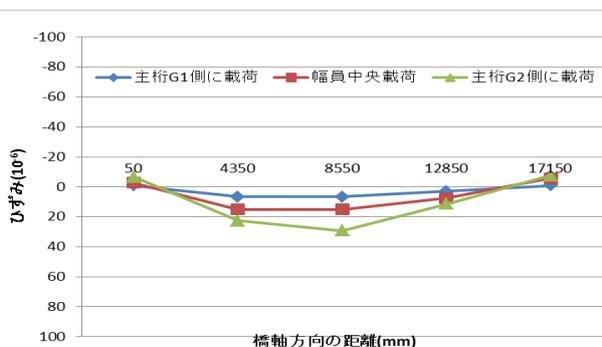
図-14 各載荷試験における 1 台載荷時
 のひずみ分布

図-14, 15 は 20tf トラック 1 台及び 20tf トラ
 ック縦列 2 台を幅員中央載荷した場合と主桁
 G1, G2 側に偏載荷した場合の主桁 G2 の下フラ
 ンジのひずみ分布を比較したものである。1 台
 及び 2 台載荷において支間の 1/4 点と 3/4 点の
 ひずみ値が対称になっていない。特にその傾向
 は 2 台載荷時に顕著に表れている。原因として
 静ひずみゲージを下フランジ上側に貼ったた
 め、複雑な補強材の関係で下フランジ上側に伝
 わる応力の影響が各計測点で異なっていた可能
 性が考えられる。また、静的載荷試験時に載荷
 位置がずれていた可能性も考えられる。

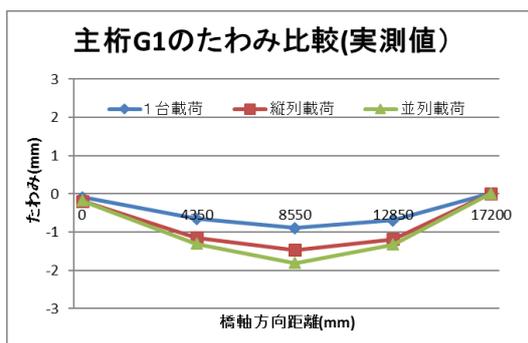
図-16 実測値 各载荷パターンの主桁 G1 のたわみ分布

図-16, 18 は、支間中央の幅員中央に 1 台載
 荷及び縦列載荷、並列載荷した場合のそれぞ
 れの主桁 G1, G2 の橋軸方向のたわみ分布を示
 したものである。20tf トラック 1 台載荷時及
 び 2 台載荷時ともにひずみ計測と同様に主桁
 G1, G2

が同じ傾向を示したわんでいるが、主桁 G2 に比べて主桁 G1 のたわみは大きく出ているようである。特に、支間中央付近で差が大きく出ている。改修工事の際に第 3 径間の主桁 G1 は健全であるため補強は行わず、腐食が目立つ主桁 G2 については補強を行った。静的たわみ分布から主桁 G2 の剛性が高く、補強効果が認められた。
