## 急崖地災害における ICT 技術の地盤と設計への活用

本事例は、海岸沿いの急崖で高さ 180m に位置する道路が、豪雨により岩盤崩壊した箇所であり、崩壊地に降り立っての調査・測量が極めて危険であったため、UAV レーザー測量、UAV 写真測量を行い、調査可能範囲の現地踏査とあわせて、3次元で不安定領域の評価を行った。また、ボーリング調査、弾性波探査の結果を踏まえ、3次元地盤モデルを作成し、設計へ活用したものである。

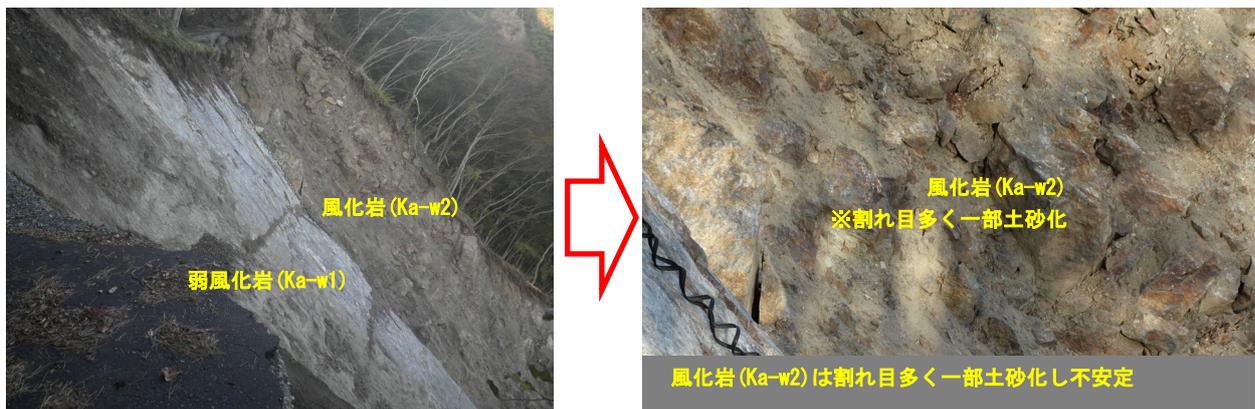
崩壊箇所を確認すると、風化岩(褐色部)と弱風化岩の境界で崩壊が発生していることが分かった。風化岩は割れ目が多く、一部土砂化しており、不安定であった。

写真：風化部の状況

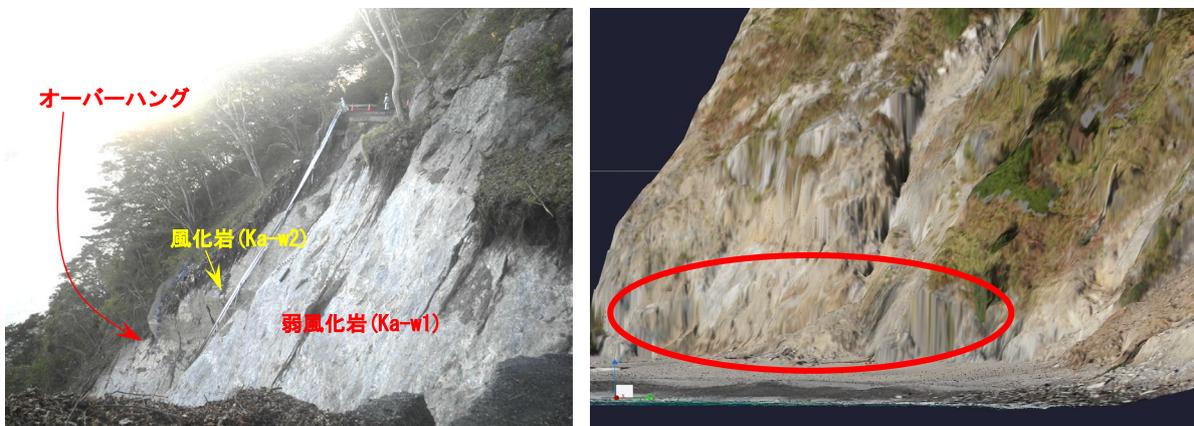
崩壊箇所の一部はオーバーハングを形成していた。また、脚部が浸食を受けており、不安定な状態であった。

写真：オーバーハング・脚部の状況

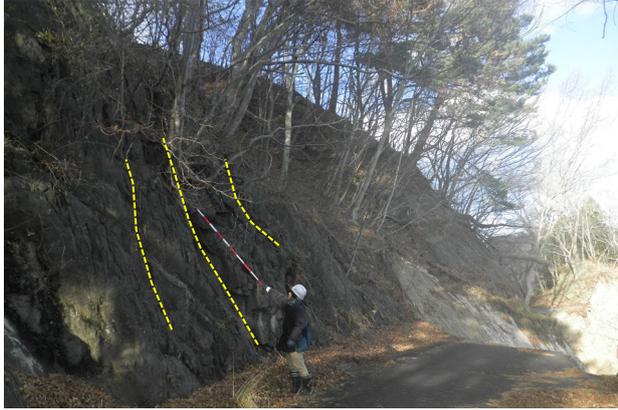
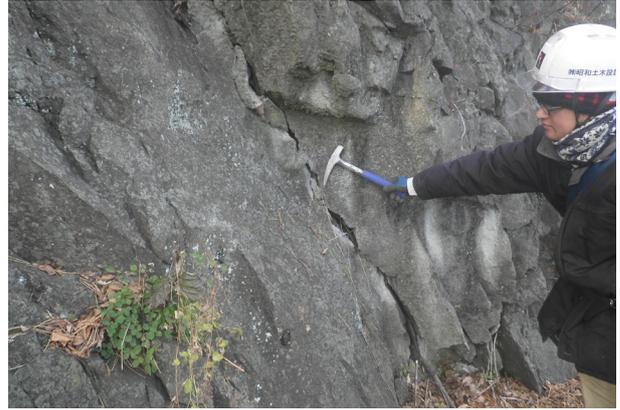
崩壊箇所近くの道路脇の露岩は割れ目が開口していた。また、道路の海側では陥没がみられた。

写真：道路斜面の露岩の亀裂

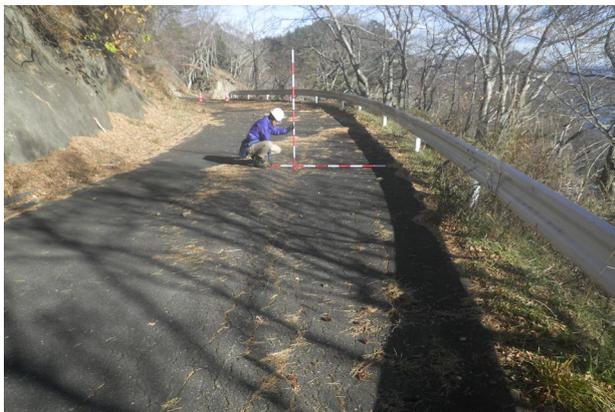
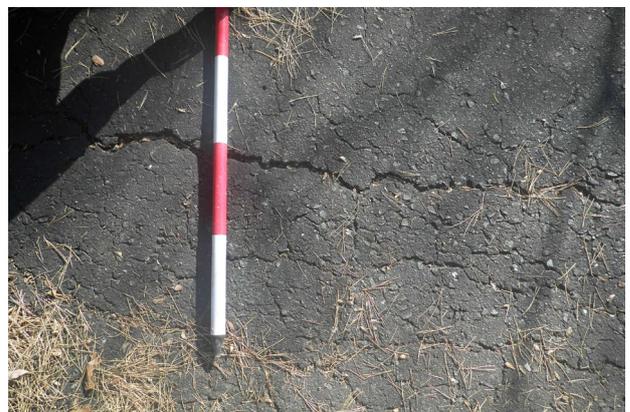
写真：道路の陥没

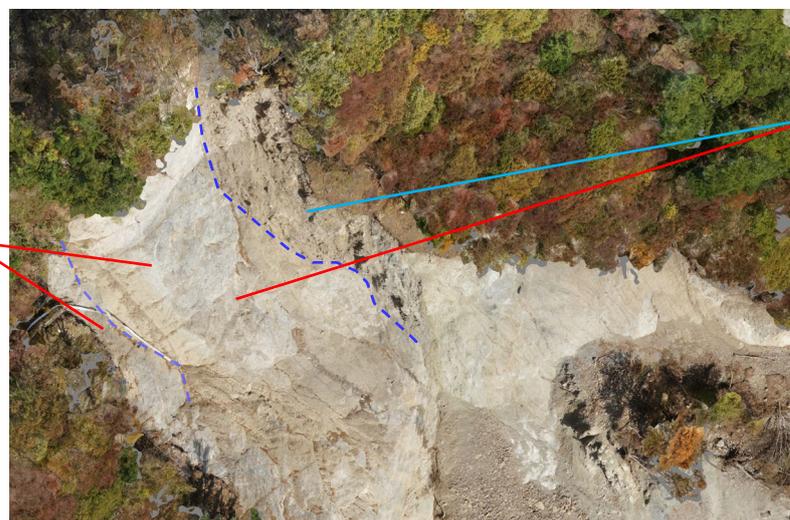
UAV 写真測量の成果による推定

本調査地は、淡い褐色の弱風化岩と褐色の風化岩と色合いに違いがみられる。特に崩壊箇所に対向して右側の斜面で顕著であるため、UAV 写真測量の成果で不安定領域の境界を推定した。

岩種や風化度合いにあまり違いが見られず、不安定領域の境界が不明瞭

岩の風化度合いや岩種による色調の違いに着目して不安定領域を推定

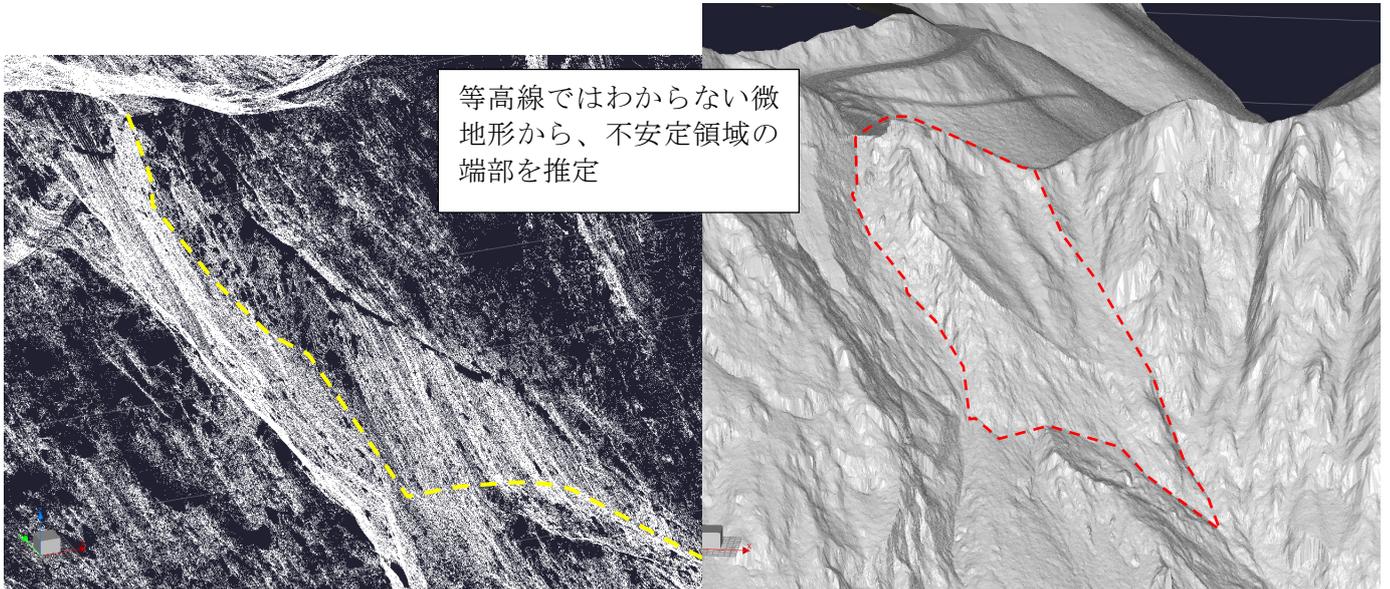
点群（左）と TIN サーフェス（右）による推定<右側-不安定領域>

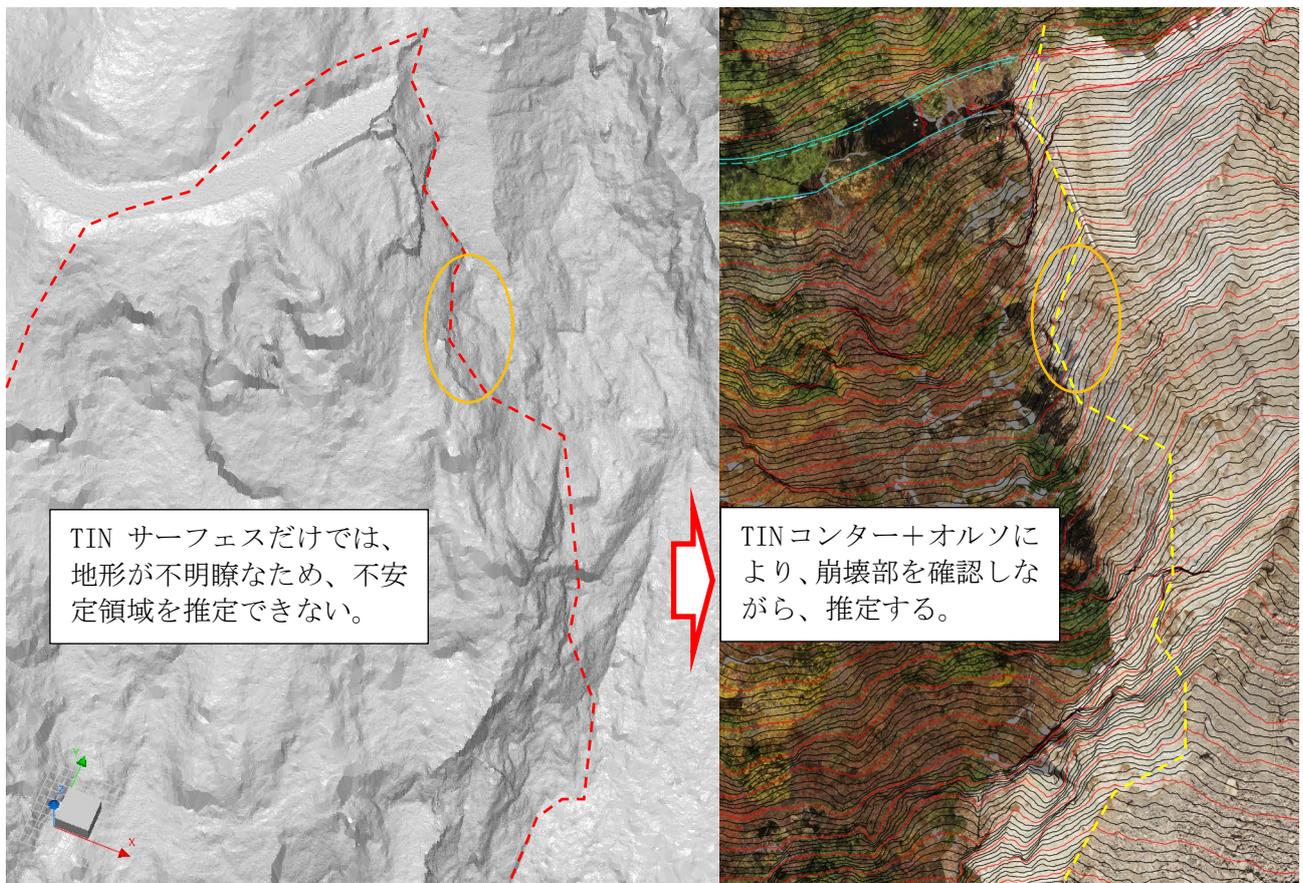
崩壊箇所に対向して左側の不安定領域は、境界面が不明瞭であるため、TIN コンター+オルソ画像とあわせて検討した。

TIN サーフェス（左）と TIN コンター+オルソ画像（右）による推定<左側-不安定領域>

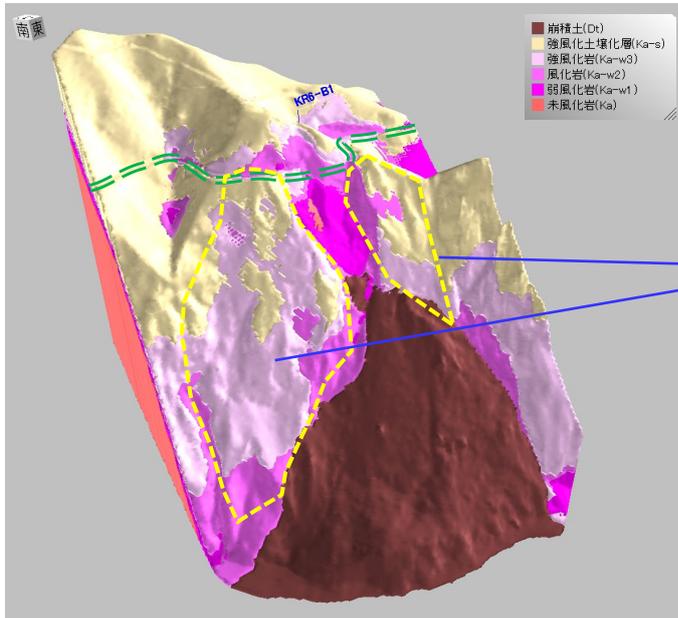
不安定領域は、風化岩中に境界がみられる。
