なんでもインフォ

「 FEM 解析による桁端部の応力度分布 」

2022.10

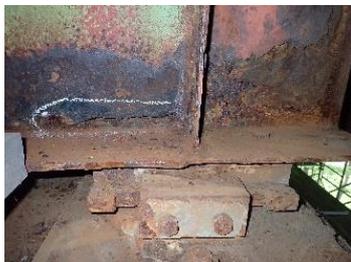
桁端部は伸縮装置からの漏水を受ける部分であり、狭い空間のため通気性が悪い環境にあります。このため、鋼桁の腐食の多くは桁端部で発生します（写真1）。ここでは、桁端部が健全な場合とそうでない場合の FEM（有限要素法）解析による応力度分布を紹介します。

写真1 腐食した桁端部

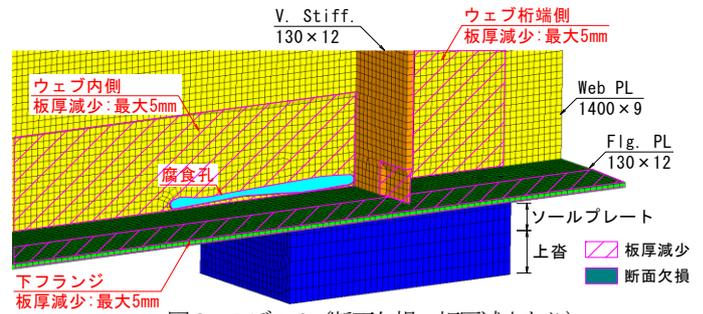
桁端部が健全なモデルをモデル 1、腐食による断面欠損・板厚減少が生じたモデルをモデル 2 とします。モデル 2 の A2 支承付近の状況を図3に示します。

図3 モデル2（断面欠損、板厚減少あり）

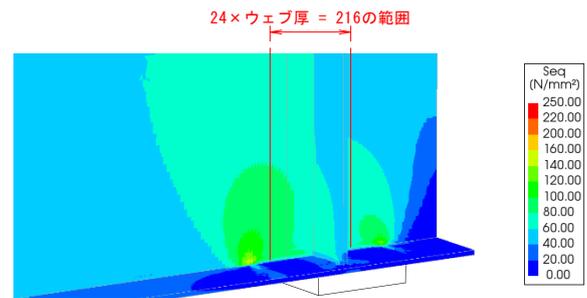
図4にモデル1（健全）の応力度分布図を示します。ウェブの有効断面（図の赤線内）の応力値は、ウェブの底面で 76.1N/mm^2 （平均値）となり、示方書に基づく圧縮応力度の計算値 104.9N/mm^2 の 70%程度になりました。この原因としては、支承直上の主桁が、道路橋示方書で想定している有効断面より広い範囲で作用力を負担していることが考えられます。

図4 支承付近の応力度（モデル1）

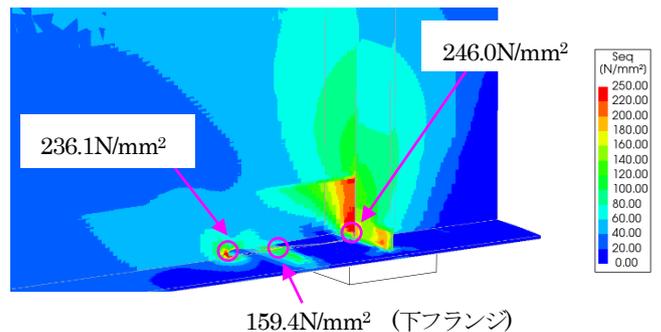
図5にモデル2（損傷）の応力度分布図を示します。ウェブ断面欠損の両端部が許容応力度（SS490Y : 210N/mm^2 ）を超えています。桁端部ウェブの腐食孔周辺は、早急に補修する必要があります。

図5 支承付近の応力度（モデル2）

また、下フランジでは、ソールプレート前面において、健全な場合であっても、比較的大きな応力度が生じることとなります。このことから、桁端部の下フランジに当板補強を行う場合は、当板の端部をソールプレート前面よりも支間中央側に配置することがより効果的であると考えます。
