既設小規模鋼鈑桁橋の温度変化による実挙動の計測 (株)小野工業所 高橋 明彦* 岩手大学(院)〇近藤直輝** 葛西 智文*** 昭和土木設計(株)岩崎 正二**** 岩手大学(院) 岩手大学 大西 弘志***** 岩手大学 出戸 秀明****** The measurement of behavior of an existing small steel plate girder bridge influenced by the change of temperature Akihiko TAKAHASHI*, Naoki KONDO**, Tomofumi KASAI***, Shoji IWASAKI****, Hiroshi ONISHI***** and Hideaki DETO***** *ONO KOGYOSYO CO..LTD. 3-1 Horinouchi, Niwasaka, Fukushima, Fukushima 960-2261, Japan E-mail: akihiko_t@ono-net.co.jp **Graduate School of Engineering, Iwate University 4-3-5 Ueda, Morioka, Iwate 020-8550, Japan E-mail: t2516007@iwate-u.ac.jp *** Graduate School of Engineering, Iwate University 4-3-5 Ueda, Morioka, Iwate 020-8550, Japan E-mail: t2515002@iwate-u.ac.jp ****SHOWA CIVIC DESIGN CO.,LTD 4-1-23 Ryutsu-center-minami, Yahaba, Shiwa, Iwate 020-0891, Japan E-mail: S.iwasaki@showacd.co.jp ***** Faculty of Science and Engineering, Iwate University 4-3-5 Ueda, Morioka, Iwate 020-8550, Japan E-mail: onishi@iwate-u.ac.jp ***** Faculty of Science and Engineering, Iwate University 4-3-5 Ueda, Morioka, Iwate 020-8550, Japan E-mail: deto@iwate-u.ac.jp

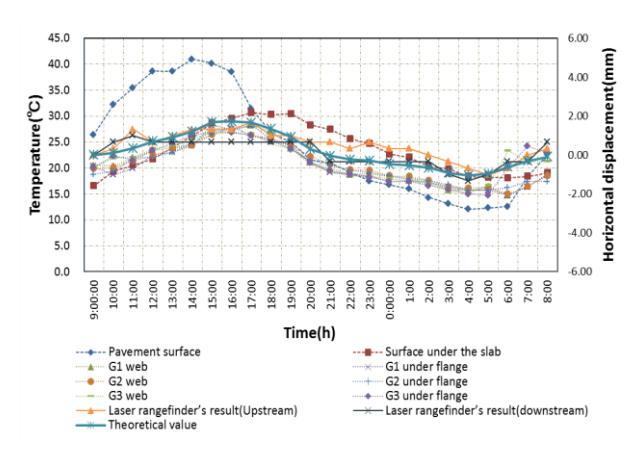
Fig.10 Temperature changes of components and horizontal distance between bridge abutments

Fig.10は、橋体の平均変動温度から求めた伸縮変化量 と試験により得られた実測値を表したものである.この グラフから、上部工への外気温の入熱変動に伴う実挙動 と実測値に同様の変動が確認された.この結果から、左 右の橋台に移動が生じている可能性がある.以上より、 支承に腐食が確認される場合、支承に求められる伸縮機 能が低下することで、橋台の滑動または転倒といった、 弾性体としての変形に伴って伸縮量を代替えする機能が 働いている可能性が推定される.

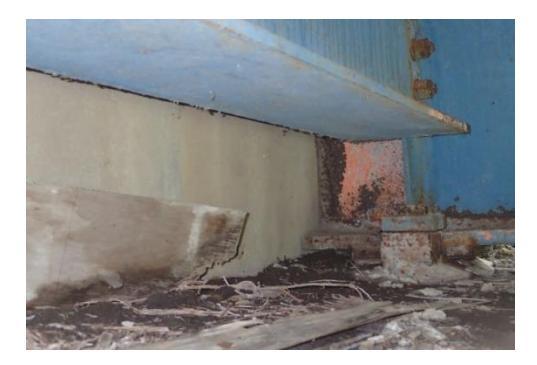
Fig.12 The support of Shimoshibukawa bridge

しかし,支承構造としてアンカー孔は,ルーズホール で製作されていることや支承台座モルタルの破損などに よるガタツキなどが懸念される.よって,計測データの ばらつきが予測される中で計測を実施した.対象橋梁は, 架橋後修繕が未実施であった.

Fig.12 に示す通り,支承は外観的に腐食が進行し,桁 座周辺には土砂堆積も確認された.

Fig.13 は対象橋梁の可動支点側, Fig.14 は固定支点側 の水平変位の計測結果を表したものである.結果として は,温度変化に伴う伸縮移動量に比べ,上部工伸縮移動 量の実測値は小さい値となった.試験から得られた可動 支点側の温度変化に伴う伸縮変化量の最大値は, 0.33mmであり理論値の1/10程度であることが確認さ れた.また,Fig.14に示すように固定支点側の伸縮量の 最大値は0.15mmと僅かであった.

以上より,鋼製線支承は経年劣化により,支承機能が 当初の設計上の設定よりも低下していると考えられる.

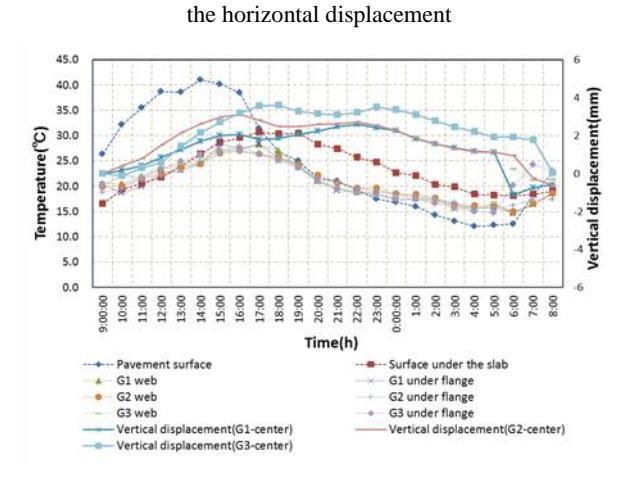
Fig.16 Temperature changes of components and

鉛直変位計測結果を Fig.16 に示す.鉛直変位と温度変 化の関係について,18時あたりから翌朝に掛けて,変化 曲線勾配に差異が生じている傾向が確認された.これら の差異は,舗装表面の急冷と床版の鈍冷時間から生じた 温度変化による応力重心軸の変化に伴い,発生したもの と考えられる.
