## 仮設ゴム支承を用いた既設合成鋼鈹桁橋の支点拘束開放実験と解析

## Test and Analysis to open Support Restraints of the Existing Steel Composite Girder Bridge by using Temporary Rubber Bearing

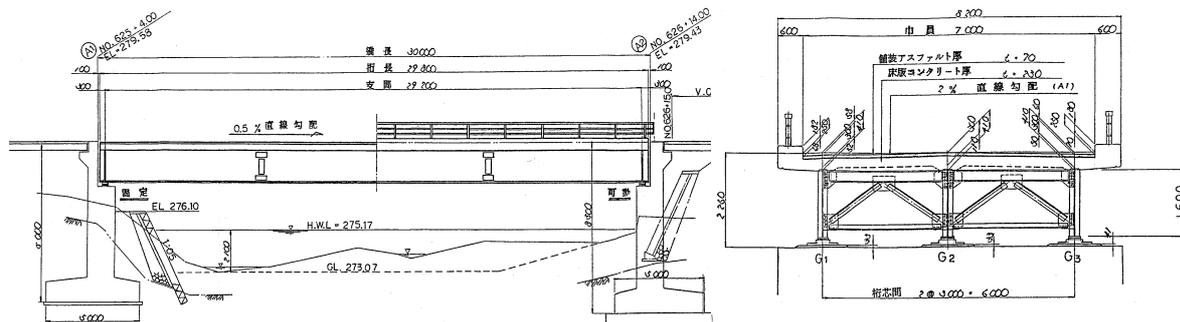
図-1 橋梁側面図, 上部工断面図

対象橋梁は、1980 年に完成した橋長 30m、幅員 7m、3 本主桁を有する単純活荷重合成鋼鈹桁橋である。設計活荷重は TL-20、支承形式は BP-A 支承で死荷重による中桁の支点反力は 388KN である。図-1 に橋梁側面図と上部工断面図を示す。

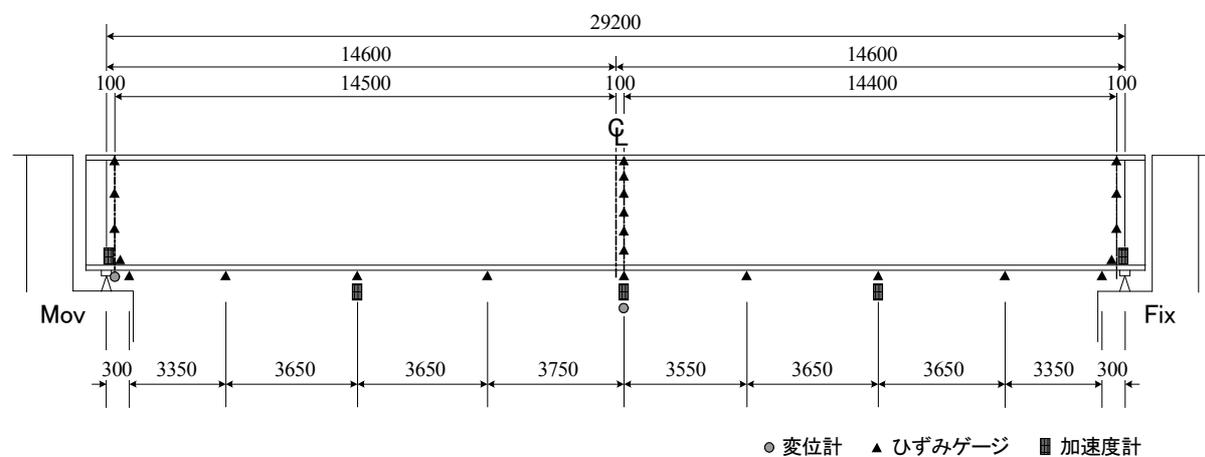
図-2 第 1 回目試験の計測位置 (単位: mm)

第 1 回目の試験項目は、図-2 に示す位置で、ひずみ、変位、加速度を計測したほか、傾斜分解能 1 ナノラジアンを有する高精度傾斜計を支点近傍に設置して、主桁のたわみ角を測定した。荷重の載荷方法は、総重量 20tf と 25tf のダンプトラックを 1 台ずつ用意し、載荷位置、載荷台数、走行速度を変えて行った(写真-1)。

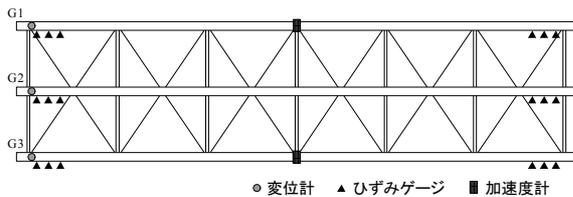
図-3 第2回目試験の計測位置

第2回目の試験（支点拘束開放実験）では、支点部と支間中央部に着目して計測を行った。ひずみの計測は、支点から 0.3m, 0.6m, 1.1m 離れた位置の主桁下フランジとした。図-3 に計測位置を示す。また、可動支点近傍には高精度傾斜計を設置し主桁のたわみ角を測定した。荷重の載荷方法は、総重量 20tf のダンプトラック 1 台を用意し、載荷位置、載荷速度を変えて行った。

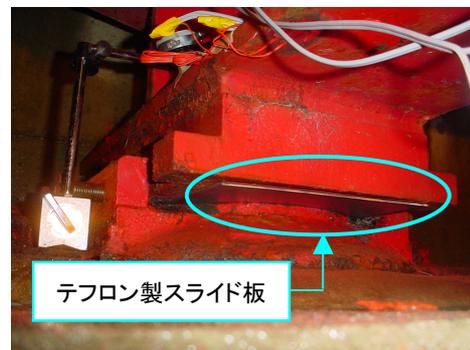
写真-2 スライド板設置状況

支点拘束を開放させる方法としては、2つの方法を試みた。第1の方法は、既設可動支承の水平移動機能を回復させることを目的として、上沓とベアリングプレート間に摩擦抵抗の小さいスライド板を挿入した（写真-2）。スライド板は厚さ 1mm のステンレス板（SUS403）の表面に厚さ 1mm の四フッ化エチレン樹脂（PTFE）を接着したものを使用した。

スライド板や仮設ゴム支承の設置作業は、まず、仮支点位置の主桁を補剛材で補強した後、既設支承のサイドブロックを取外して上沓とベアリングプレートを切り離す。つぎに、橋台前面に設置したベント上で、上部工を 3mm 程度ジャッキアップし、スライド板および仮設ゴム支承をセットした。これらの作業は、一般交通を供用させた状態で行った。

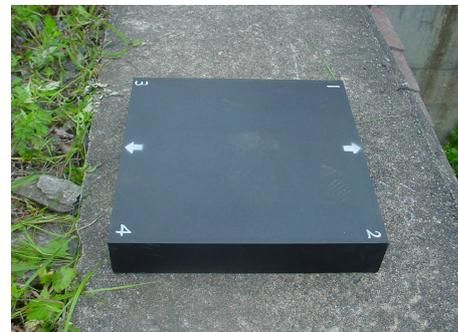
写真-3 仮設ゴム支承

ム支承は、厚さ 16mm のクロロプレンゴム 3 層で構成され、製品の平面寸法は、360mm×360mm、厚さは 62mm である（写真-3）。設置位置は、既設支承の前方 45cm とした（写真-4）。

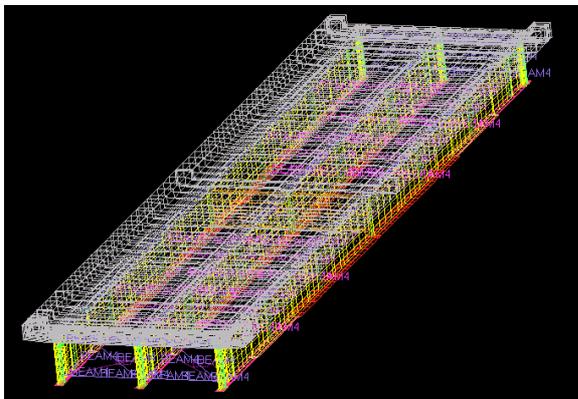
図-4 FEM モデル図

支点拘束開放実験における主桁の挙動を検討するために、FEM 解析を行った。解析モデルは、床版、主桁フランジ、ソールプレートをソリッド要素でモデル化し、主桁のウェブと補剛材はシェル要素、対傾構はビーム要素でモデル化した。また、仮設ゴム支承は、バネ要素に置き換えてモデル化し、BP-A 支承は、支点拘束状態に応じて、ピンまたはローラーの境界条件を適宜使分けて解析した。表-1 に各部材の剛性、図-4 にモデル図を示す。

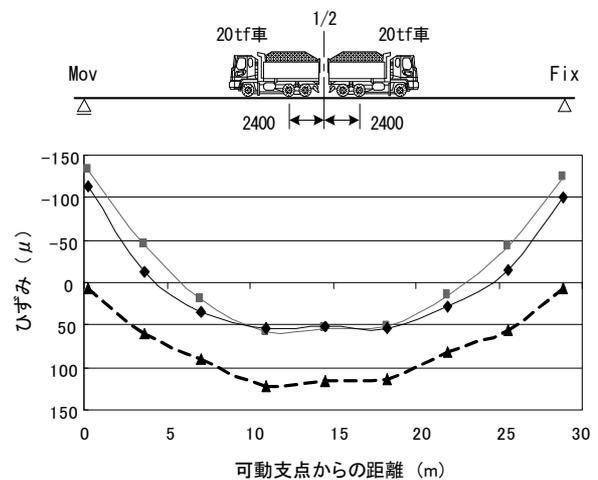
図-5 G2 桁のひずみ分布 (第 1 回目の試験)

図-5 は、20tf と 25tf のダンプトラックを G2 桁の支間中央に載荷した場合の、G2 桁下フランジのひずみの計測値と、格子解析から求めたひずみの計算値を示したものである。

の区間に圧縮ひずみが生じ、その最大値は支間中央の引張りひずみの 2 倍程度になっている。このようなひずみ分布は、両端固定桁に生じるひずみ分布と同じであることから、対象橋梁は支点拘束状態にあると言える。また、ひずみの計測値は、支点の移動を完全拘束して求めた格子解析値とほぼ同等であることから、対象橋梁の支点拘束は、かなり強い状態であると考えられる。また、この試験ケースにおける支承の水平変位は、0.085mm であり、可動支承はほとんど移動していなかった。

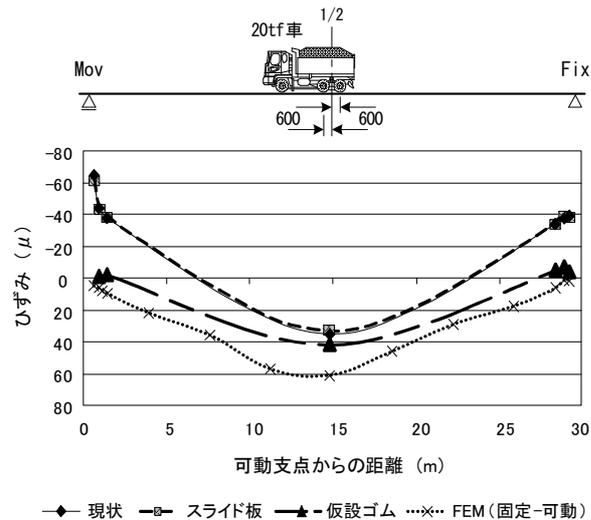
図-7 ひずみの分布

図-7 は計測ひずみと支点境界条件 [ピン・ローラー] の FEM 解析から求めたひずみの分布を比較したものである。計測値がない区間のひずみ分布については、第 1 回目の試験で得られた知見から 2 次放物線で処理している。

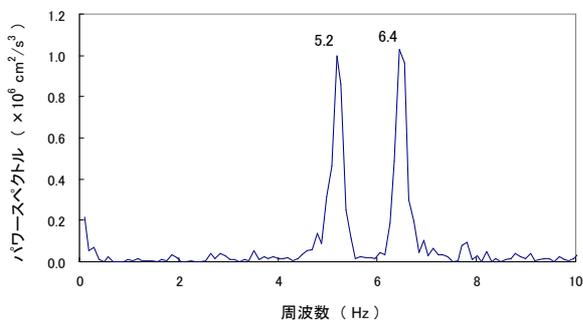
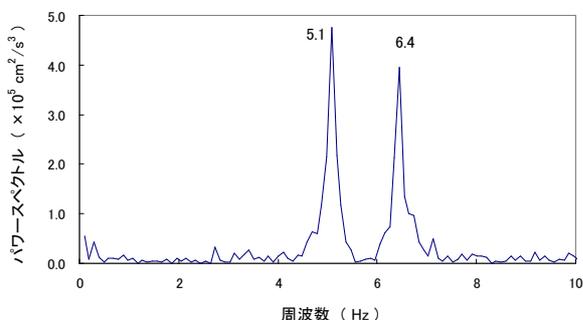
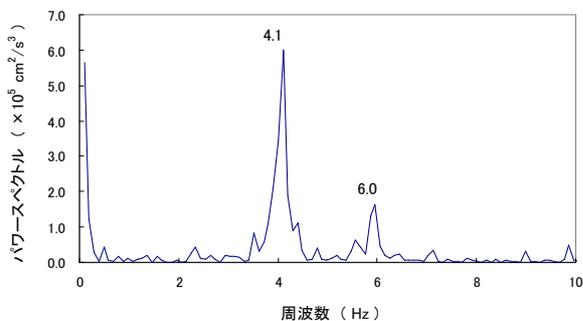
支間中央の地覆上に設置した加速度計より得られた応答加速データからFFT方式により

パワースペクトルを算出し、卓越振動数から動的特性を評価した。図-8～図-10に各支承状態における車両退出後のパワースペクトル図を示す。

れと同様の傾向を示す。すなわち、「現状」と「スライド板」の固有振動数は同等で、その値は、支点境界条件〔ピン・ピン〕のFEM解析値に近い。また、「仮設ゴム」では、「現状」や「スライド板」に比べて固有振動数は小さくなり、その値は、支点拘束がない状態の解析値(支点境界条件〔ピン・ローラー〕のFEM解析値)に近づく。

支点拘束状態にある「現状」と「スライド板」が支点拘束の小さい「仮設ゴム」に比べ、固有振動数が大きくなる原因として、支点拘束状態では支承の動きがないために支点部で負曲げ発生し、両端固定梁に近い挙動となるためと考えられる。
