支承機能低下が既設鋼合成 I 桁橋の応力に及ぼす影響度について

About the Influence degree that the Decrease of the Support Function causes for the Stress
in the Existing Steel Composite I Girder Bridge

山村 浩一*, 出戸 秀明**, 岩崎 正二***

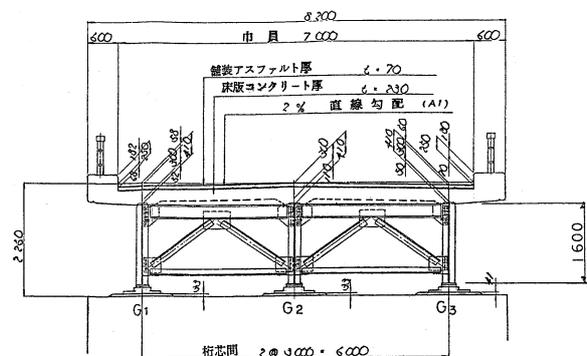
図-2 梨の木橋の諸元

梨の木橋	
上部工形式	単純鋼合成I桁橋
支間長	29.2m
幅員	7.0m
主桁	3主桁 高さ1.6m
設計活荷重	TL-20
支承形式	BP-A 支承
支承の死荷重反力	382 kN (G2桁)
架設後の経過年数	24年

梨の木橋は完成後24年が経過した橋長30mの単純鋼合成I桁橋で支承形式はBP支承である。目視調査の結果、主桁では防食機能の劣化と局部的な腐食が見られ、床版では部分的な一方向ひび割れが見られた。いずれの損傷も軽微なものであり、主要部材はほぼ健全な状態であった。また、舗装の異常や伸縮装置の段差はなく、路面の平坦性は保たれていた。BP支承では、防食機能の劣化と軽微な腐食が見られたが、支承の傾斜や遊間異常等の変状はなかった。対象橋梁の諸元、断面図、支承写真を図-1、図-2に示す。

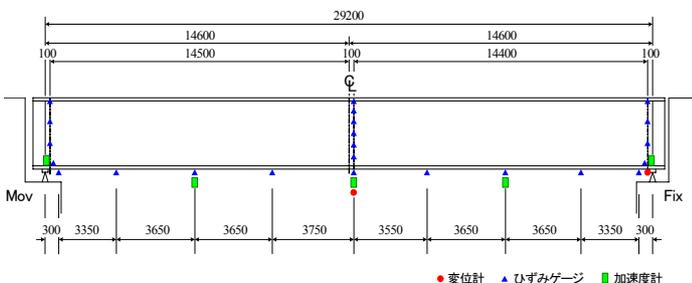
図-4 実験2の計測位置

実験2は, 図-4に示す位置で, ひずみ, 変位, 加速度を計測したほか, 支点近傍に傾斜分解能1ナノラジアンを有する高精度傾斜計を設置して, 主桁のたわみ角を測定した。荷重の載荷方法は, 総重量20tfと25tfのダンブトラックを1台ずつ用意し, 前述した落合橋と同様に載荷位置, 載荷台数及び走行速度を変えて行った。

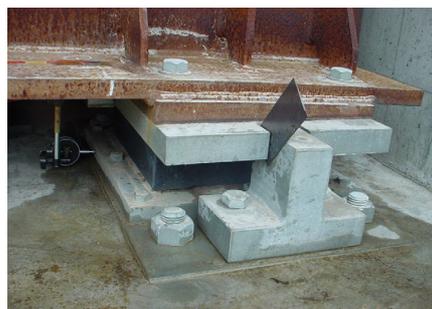
写真-1 落合橋 固定支承の拘束状況

支点拘束実験では、水平載荷したジャッキ荷重の値から支承に生じる水平反力を確認した。この実験の手順は、まず、試験車両載荷時の水平変位を拘束するために、支承の遊間に鋼製のライナー材をはさみ込む。次に、試験車両を計画された位置に載荷した後、各主桁の下フランジをジャッキで押す。ジャッキによる載荷は、支承部に取付けた水平方向の変位計がジャッキ開始前の値と同様になるところ、すなわちジャッキ反力が最大となるところで載荷をストップし、この時のジャッキ反力を水平支承反力とした。固定支承および可動支承の拘束状況を写真-1、写真-2に示す。

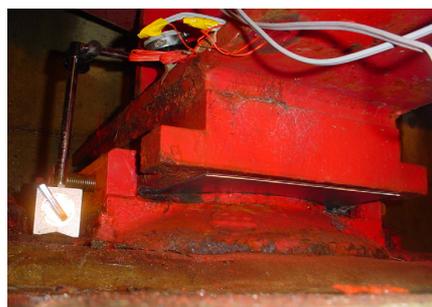
写真-3 梨の木橋 テフロン板設置状況

支承機能を回復させる方法として, 2つの方法を試みた。第1の方法は, 可動支承の水平移動機能を回復させることを目的として, 可動支承の上沓と下沓の間に摩擦抵抗の小さいテフロン板を挿入する方法である(写真-3)。テフロン板は, 厚さ1mmのステンレス板(SUS403)の表面に厚さ1mmの四フッ化エチレン樹脂(PTFE)を接着したものを使用した。

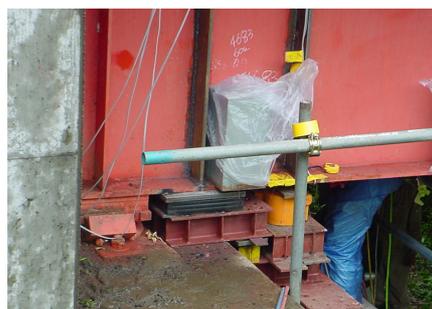
写真-4 梨の木橋 仮設ゴム支承設置状況

第2の方法は、支承の回転機能と水平機能を回復させることを目的として、可動側のBP支承を仮設ゴム支承に替える方法である(写真-4)。仮設ゴム支承はTL-20で設計し、クロロプレンゴム3層から構成された平面寸法360mm×360mm、全厚62mmの断面とした。物性値は製品検査の結果、ゴムの静的せん断弾性係数が0.8N/mm²、圧縮バネ定数は424kN/mm²であった。仮設ゴム支承の設置位置は、既設のBP支承に干渉しないよう、可動支点から45cm離れた位置にセットした。

テフロン板や仮設ゴム支承の設置手順は、まず、ジャッキアップ位置の主桁を垂直補剛材で補強した後、BP支承のサイドブロックを取外して上沓と下沓を切り離す。次に、橋台前面に設置したベント上に油圧ジャッキをセットして、上部工を3mm程度ジャッキアップした後、スライド板と仮設ゴム支承を取付けた。

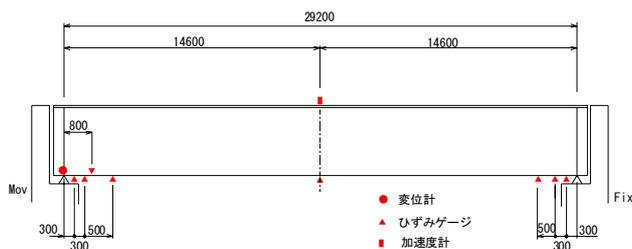
図-5 支点開放実験の計測位置

支点開放実験では, 図-5に示す支点近傍と支間中央部に着目して計測を行った。試験車両は, 総重量20tf(前輪1輪当りの軸重2.8tf, 後輪1輪当りの軸重3.6tf, 軸間距離は落合橋の25tfと同じ)のダンブトラック1台を用いた。

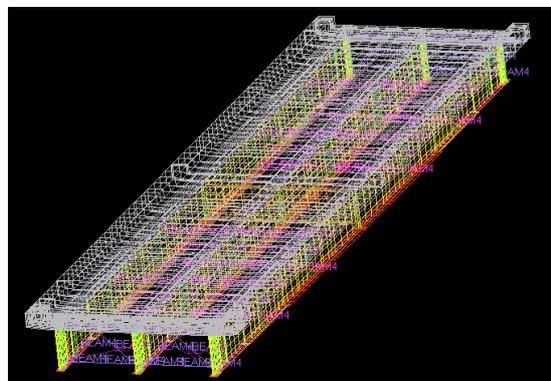
図-6 FEMモデル図(梨の木橋)

本研究では、汎用FEMプログラムAnsysを用いて支承機能低下の影響を検討した。解析モデルは、床版と地覆をソリッド要素、主桁と横桁をシェル要素、対傾構と横構をビーム要素でモデル化した(図-6)。可動支承は、移動機能が低下した状態をピン、正常な状態をローラーでモデル化した。また、ゴム支承はソリッド要素でモデル化した。ゴム支承のモデル化では、弾性係数の値が解析結果に大きな影響を及ぼす。しかしながら、ゴム支承は、ゴムと鋼板の積層構造であるため弾性係数を一義的に定めることはできない。そこで、製品試験の結果(鉛直荷重980kNで鉛直変位が2.85mm)と合うようにFEMモデルでトライアルし、弾性係数を $E=7.0 \times 10^8 \text{ kN/m}^2$ と決定した。

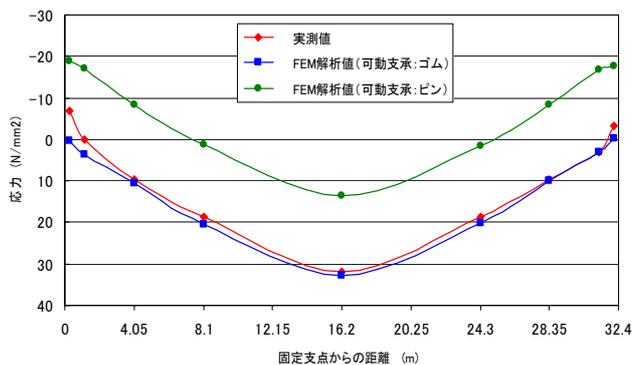
図-7 実験.1 G2桁下フランジの応力分布図

G2桁上に総重量25tfのダンプトラックを2台載荷したケースの静的載荷試験の結果を取上げて考察する。図-7は、G2桁下フランジにおける応力分布の計測値とFEM解析値を示したものである。ゴム支承をソリッド要素

でモデル化したFEM解析値と計測値はほぼ一致している。スパン中央における両者の比率は「計測値/解析値=0.97」である。また、スパン1/4点におけるたわみの計測値と解析値の比率も「計測値/解析値=7.53mm/8.15mm=0.92」と近似している。表-2は、ゴム支承の変位の計測値である。ゴム支承が試験車両の荷重に追従して水平方向と鉛直方向に動いていることが分かる。

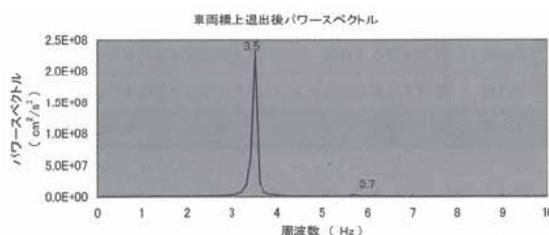
図-8 実験.1 パワースペクトル図

動的載荷試験では試験車両が橋上から退出したあとの応答加速度データからパワースペクトルを求め、卓越振動数を抽出した。その結果、曲げ1次モード3.5Hz、捩り1次モード5.7Hzであった(図-8)。一方、FEMモデルによる固有振動数解析の結果は、曲げ1次モード3.4Hz、捩り1次モード5.7Hzとなり、計測値と解析値はほぼ一致した。以上の結果から、支承機能が正常な新設橋の静的及び動的挙動は、FEM解析で精度よく捉えることができると言える。

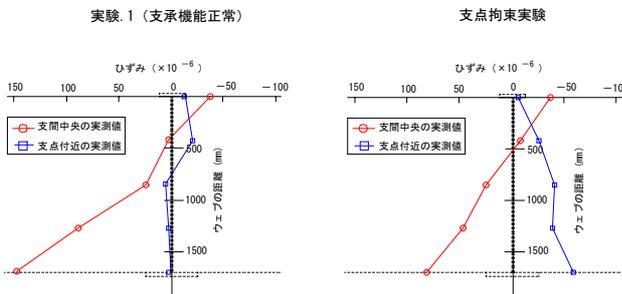
図-10 主桁断面方向のひずみの計測値

図-10は、主桁断面方向のひずみ分布を示したものである。合成桁橋の場合、上フランジに引張応力が作用すると床版コンクリートの橋軸方向にひび割れが生じて、桁の断面剛性が低下する恐れがある。前述したように、支承機能が低下すると、支点近傍の下フランジが圧縮域となるため、逆に、上フランジが引張域になることも考えられる。そこで、図-10の上フランジ側のひずみに着目して、主桁断面方向の計測結果について考察した。

支間中央の上フランジのひずみは、実験1の値と支点拘束実験の値はほぼ同じであるが、支点近傍の上フランジのひずみは、実験1の値に比べ支点拘束実験の値が小さくなっている。すなわち、支承機能が低下すると正常な場合（実験1）に比べ、支点近傍の上フランジの圧縮応力は小さくなるようである。今回の実験では、支点拘束による圧縮ひずみの低下率は約40%であった。荷重の大きさや载荷位置によっては、上フランジが引張域となることも考えられるため、橋に作用する多くの荷重状態を考慮して検討する必要があると思われる。

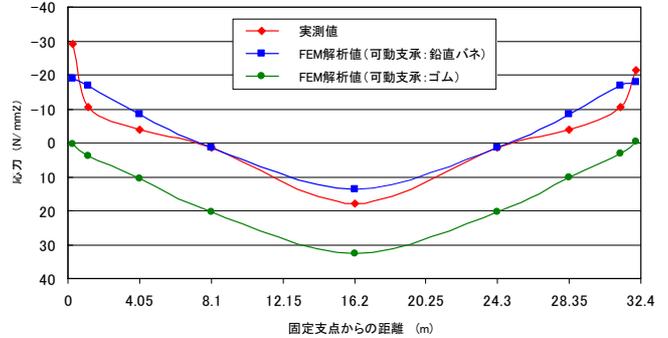
図-9 支点拘束実験
G2桁下フランジの応力分布図

図-9は、G2桁下フランジにおける応力分布の計測値とFEM解析値を示したものである。载荷ケースは実験1と同じである。支承の移動機能を拘束すると主桁の応力分布は、支点から約8mの区間が圧縮域となる。一方、スパン中央の引張応力は、移動機能が正常な橋（実験1）の60%程度に減少する。

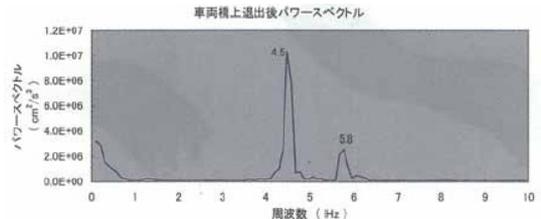
図-11 支点拘束実験のパワースペクトル

動的载荷試験の卓越振動数は、曲げ1次モード4.5Hz、振り1次モード5.8Hzであった（図-11）。一方、FEM

による固有振動数解析の結果は、曲げ1次モード5.5Hz、振り1次モード6.5Hzで計測値とは差がある。支承の変位や反力の計測結果と同様に、支点拘束が不十分であったことが原因であろう。実験1と支点拘束実験の固有振動数の違いは、支点拘束の大きさが橋の動的挙動に大きく影響することを示すものである。

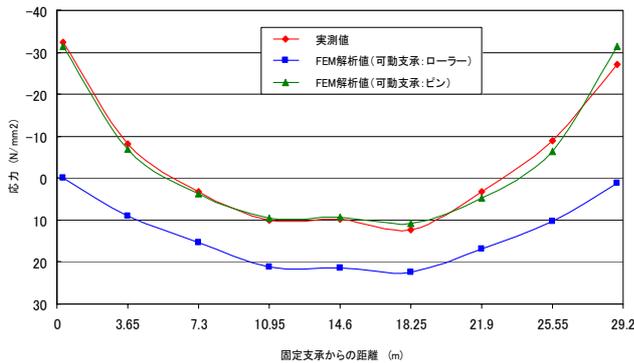
図-12 実験2 G2 桁下フランジの応力分布

図-12は、20tfと25tfのダンプトラックをG2桁の支間中央に载荷した場合のG2桁下フランジの応力分布を示したものである。計測値の応力分布は、可動支承をピンでモデル化したFEM解析とよく一致している。支点から約5mの区間では圧縮応力が生じ、その最大値は支間中央の引張応力の2倍程度になっている。このような応力分布は、両端固定桁に生じる応力分布と同様であり、また、落合橋の支点拘束実験の結果ともよく似ている。さらに可動支承の水平変位が0.08mmと微小であったこ

とから考えると、梨の木橋のBP 支承は、移動機能が低下し、ほとんど動かない。すなわち、支点拘束状態にあると言える。

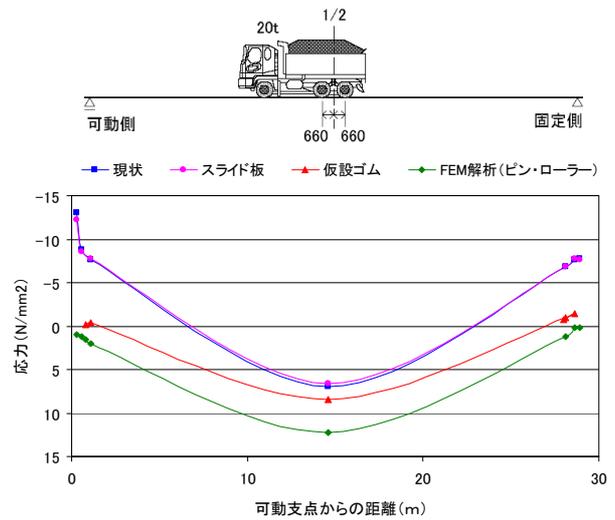
図-13 G2 桁下フランジの応力分布図

図-13 は、計測値と FEM 解析値（支点条件ピン・ローラー）の応力分布である。表-4 は、支承の変位及び

可動支承を「現状」から「仮設ゴム」に替えると、「現状」で生じていた支点近傍の圧縮応力は減少し、その値は支点条件をピン・ローラーでモデル化したFEM解析値に近づく。また、支承の水平変位および主桁たわみ角の計

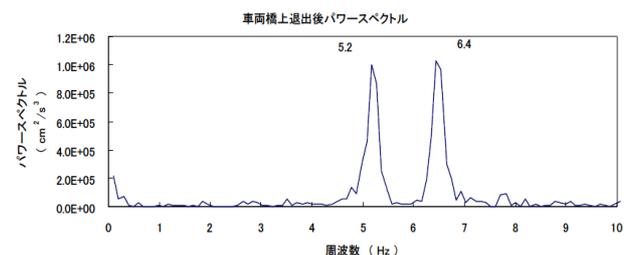
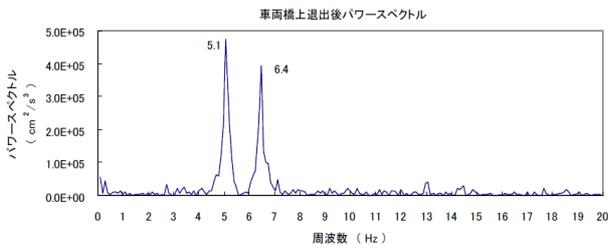
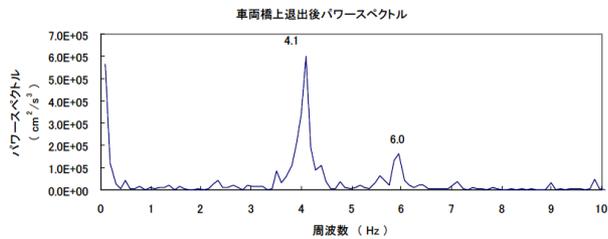
動的载荷試験では、試験車両が橋面上から退出したあとの応答加速度データからパワースペクトルを求め、卓越振動数を抽出した(図-14, 15, 16)。それら値とFEMモデルによる固有振動数解析の結果をまとめたのが表-5である。

曲げ一次モードの計測値を見ると、支点拘束状態の「現状」と「スライド板」の固有振動数は、支点拘束がほぼ開放された「仮設ゴム」の1.27倍となっている。この傾向はFEM解析でも同様であり、支点条件ピン・ピンの固有振動数は、支点条件ピン・ゴム及びピン・ローラーのそれぞれ1.29倍、1.61倍になる。この結果から、支承機能が低下している橋は、そうでない橋に比べ、固有振動数が約30%以上高くなるようである。また、振れモードでも、支点拘束が強くなると固有振動数が高くなる傾向にあるが、その比率は5%~18%程度で曲げ一次モードの増加率に比べ小さい。

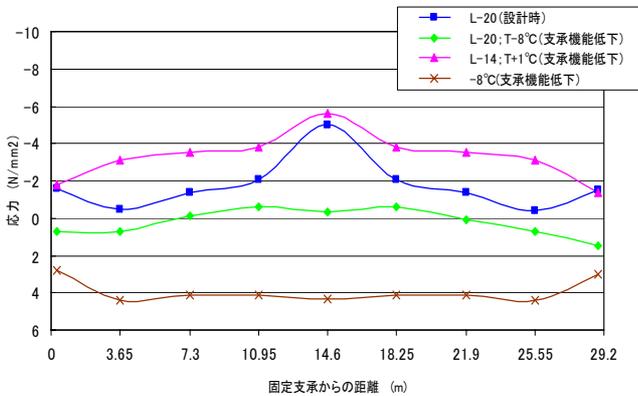
図-17 G2桁上フランジの応力分布

図-17 は G2 桁上フランジの応力分布を、図-18 は G2 桁下フランジの応力分布を示したものである。これらの応力には死荷重応力は含まれていない。表-8 は各検討ケースの最大応力に死荷重応力を加えた値である。

図-17, 図-18の外力のみが作用しているケースでは、上フランジと桁端部の下フランジでL-20(設計時)の応力値を超えるケースがある。しかし、表-8に示すように、死荷重応力を加えて比較すると、L-20(設計時)の応力とほぼ同じになる。上フランジ及び下フランジの許容応力度は、それぞれ241.5N/mm², 210N/mm²なので全てのケースが許容応力度内に収まる。また、横桁及び対傾構の応力も主桁と同様の傾向を示す(表-9)。

以上の検討から、支承機能が低下し、支点拘束力が無潤滑な状態の鋼と鋼の摩擦抵抗レベルまで達しても、上部構造の安全性は確保できるものと考えられる。ただし、既設橋梁では架設誤差や下部工の移動等により上沓が移動制限装置に衝突し、温度の伸縮が拘束されている橋もある。このような橋では、安全性を確保できないことも有り得るため、今回の検討ケースだけではなく、橋の様々な状態を考慮した検討が必要であると思われる。
