## 温度日変動に伴う既設合成鋼鉄桁橋の実挙動の検討について

## On examination of real behavior of the existing steel composite girder bridge according to change on day of temperature.

○山村 浩一\*      岩崎 正二\*\*      出戸 秀明\*\*\*  
Koichi YAMAMURA      Shoji IWASAKI      Hideaki DETO

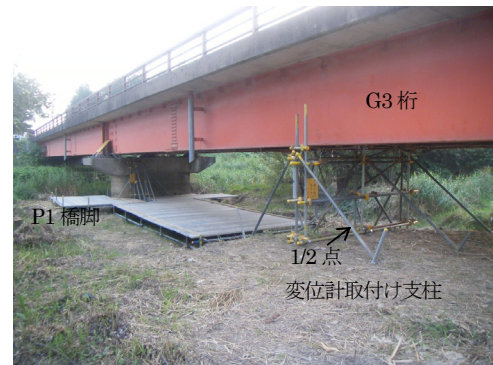
写真-1

変位計は、各桁に 6 箇所、橋脚天端に 1 箇所設置した。主桁のスパン中央と橋脚の変位計は、写真-1, 2 に示すように地盤にしっかりと固定した支柱にマグネットスタンドを取付けて変位計をセットした。また、支承部の変位計は写真-3 に示すような鋼製の架台を橋脚天端にアンカーボルトで固定し、それにマグネットスタンドを取付けて変位計をセットした。G3 桁支承部の変位計は、風雨や直射日光が当たらないように木板で覆いをしたほか、変位計に伸縮装置からの雨水が滴下しないように伸縮装置の下面に雨どいを設置した。また、橋脚上の主桁に設置されていた耐震連結板は、主桁の挙動を拘束する可能性があったため仮撤去した。
