補強履歴のある既設 RCT 橋の架け替えに関する検討

株式会社昭和土木設計 正会員 ○山村 浩一 株式会社昭和土木設計 門脇 和孝
株式会社昭和土木設計 下田 創 株式会社昭和土木設計 正会員 岩崎 正二

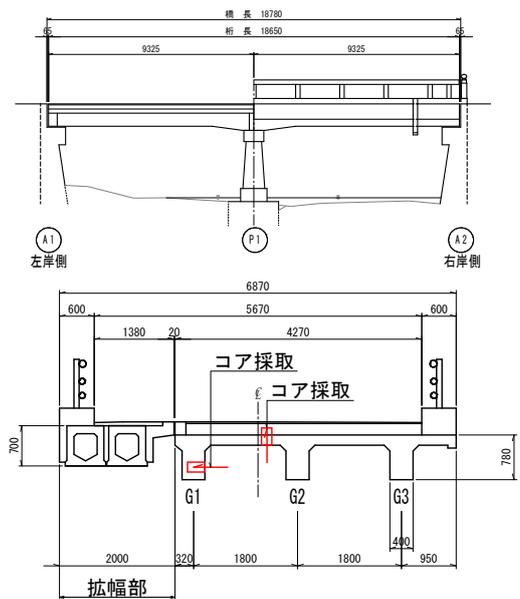
図-1 対象橋梁の一般図

本研究で対象とする橋梁は、昭和 8 年に架設された橋長 18.78m の 2 径間連続 RCT 桁橋である。図-1 に橋梁一般図を示す。全幅員は、平成 9 年に施工した拡幅部を含めて 6.87m、桁高は 0.78m である。平成 16 年に TL-14 t へ対応するため、厚さ 150mm の床版上面増厚工と炭素繊維シート接着工法による主桁補強が行われている。

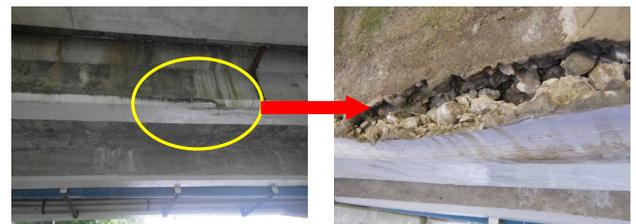
写真-1 G1 主桁の浮き

写真-1 に示すように主桁に浮きが認められたため、G1 主桁ではつり調査を行った。その結果、設計当初 $\phi 28\text{mm}$ であった T 桁の主鉄筋径が $\phi 21\text{mm}$ に減少していた（写真-2）。また、G1 桁でコアを採取し主桁の圧縮強度を確認したところ、第一、二径間で、それぞれ $13.7\text{N}/\text{mm}^2$ 、 $27.7\text{N}/\text{mm}^2$ とばらつく結果となった（設計値は $13.5\text{N}/\text{mm}^2$ ）。つぎに既設床版と増厚床版の一体化を確認するため床版でコアを採取した。写真-3 に示すように、補強のために施工した増厚床版と既設床版が分離していることが分かった。この結果から、上面増厚は補強の役割を果たしておらず、上部工の死荷重を増加させているだけの部材であることが明らかとなった。

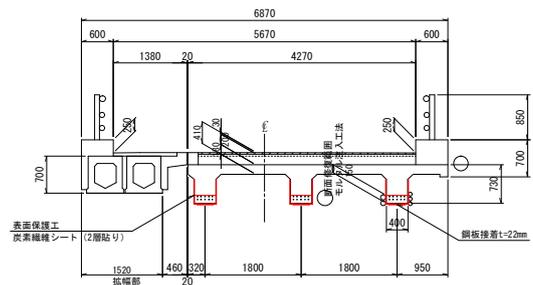
図-2 補修・補強案断面図

比較案は、次の3案である。まず、第1案は、損傷部を補修し、耐荷力が不足する部材を補強して既設の主桁を再使用する案である。図-2 に示すように主桁の補強工法は、支間中央部が鋼板接着工法、中間支点部は主桁の上面鉄筋を追加するため部分打ち替え工を採用している。第2案は、既設2径間の主桁と橋脚を撤去し、拡幅部と同じプレテンション方式PC単純中空床版橋へ架け替える案である。第3案は、既設の上部工のみを撤去し、図-3 に示す2径間連続鋼H形橋へ架け替える案である。
