# めっき抜き孔径および位置の違いによる鋼構造物の溶融亜鉛めっき割れ対策に関する実験的検討

**キーワード：**溶融亜鉛めっき、めっき割れ、めっき抜き孔、孔径、孔位置

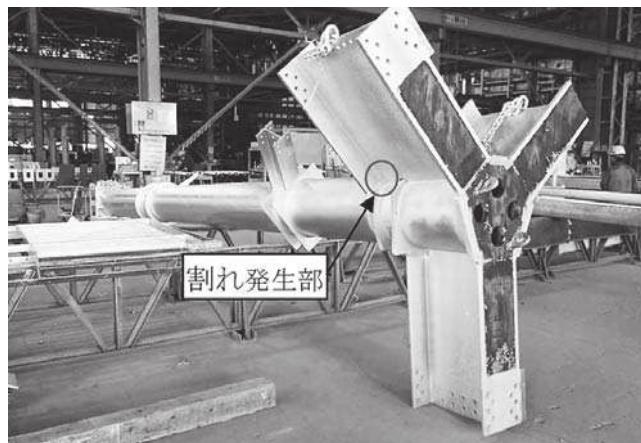
図1 めっき割れが発生した柱材の全体図  
(Fig.1 General view of cracked column member)

図1に示した柱材について、梁仕口部にあるスカラップ（図2）や溶接部（図3）にめっき割れが発生している。図2については、スカラップのR部分の端部よりめっき割れが発生していることが分かる。孔加工時やスカラップ加工時の欠陥あるいは韌性が弱いH形鋼のフェレットはめっき割れが発生しやすいと言われている。また、図3については、H形鋼と柱本体の溶接ビードにめっき割れが発生していることが分かる。これは、溶接部等の応力集中や溶接残留応力の影響が大きいものと考えられる<sup>2),3)</sup>。

溶融亜鉛めっきとは鋼部材を約440°C前後の溶融亜鉛へ浸漬させ、鉄－亜鉛の合金層を形成することで鉄を錆から守る表面処理のことである。この時、鋼部材が約440°Cの溶融亜鉛中に浸漬するため、急激な温度変化が与えられ、先に溶融亜鉛に浸漬している部分と後から浸漬する部分との間に温度差が生じ、鋼部材内に非定常熱応力が発生する。そのため場合によっては、スカラップ、めっき抜き孔および溶接部等に割れが発生する場合がある。その一例を示したものが図1～3である。

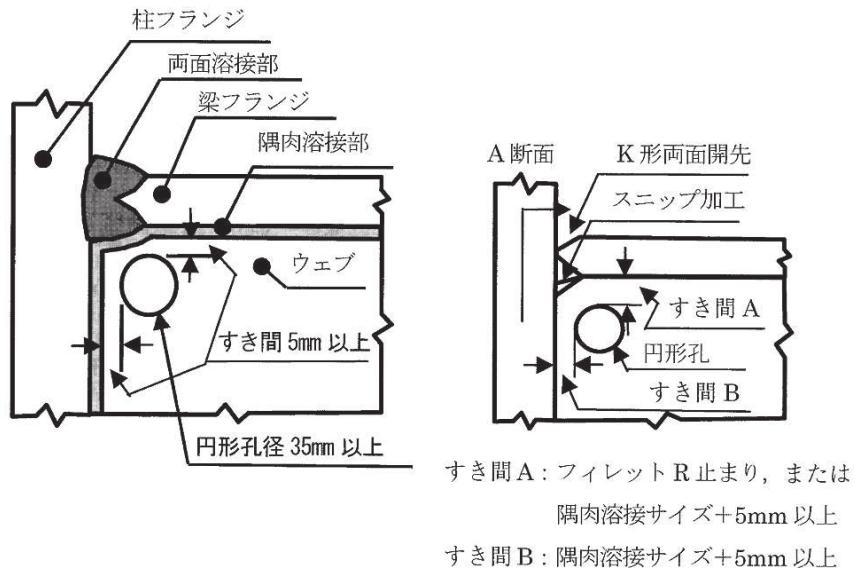
図4 JASS6(2007)<sup>1)</sup>加工要領  
(Fig.4 Processing instruction in accordance with JASS 6 (2007))

この割れ対策としてJASS 6 (2007)<sup>1)</sup>では、図4に示すように、めっき抜き孔径を35mmとして、孔から溶接ビードおよびH形鋼フィレットとのすき間を5mm以上設けたノンスカラップ工法が示されている。しかし実際に推奨値を適用した場合であっても割れが発生した事例がある。

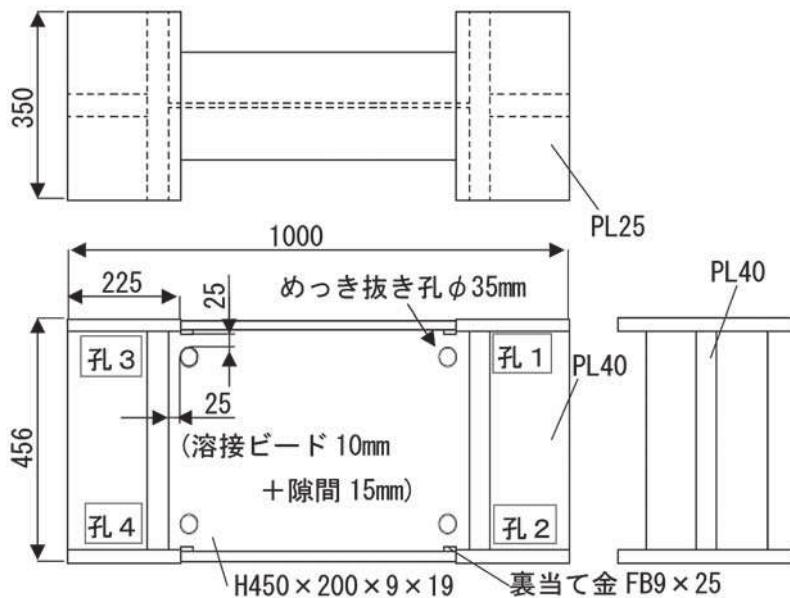
図5 実験体Case 1部材詳細図(mm)  
(Fig.5 Geometry and dimension of specimen for Test Case 1)

柱梁仕口部を部分的に抜き出した実験体5体のうち、JASS6で示された標準型よりもさらに隙間を設けた実験体をCase 1として図5に示す。また、実験体の条件を以下に示し、他の孔径および位置を変更した実験体Case 2～5についても表1に示す。

- ・実験体Case 1として、SN490鋼材を使用したH450×200×9×19のウェブに溶接ビードから15mm離した位置に孔径35mmのめっき抜き孔を設ける。実験体の溶接作業は、通常の柱の製作と同様に孔明け後に行っている。
- ・両端部を拘束するように、PL25 (25mmの鋼板) およびPL40 (40mmの鋼板) を溶接し、最大板厚差4.4倍のモデルとする。
- ・溶融亜鉛めっき浸漬前の実験体内には、残留ひずみが複雑に内在していると考えられる。この残留ひずみが溶融亜鉛めっき浸漬によって発生する割れに影響すると考えられるため、各実験体の溶接条件は、全て統一している。

- ・実際の柱材のめっき方法に合わせて長手方向に45°傾けた状態で浸漬を行う。
- ・全ての実験体を専用治具にセットし、めっき浴槽へ同時に600sec間浸漬させる。そのため孔の浸漬順序は、図5に示す孔4, 3, 2, 1の順となった。
- ・溶融亜鉛浸漬前の予熱はなしとした。

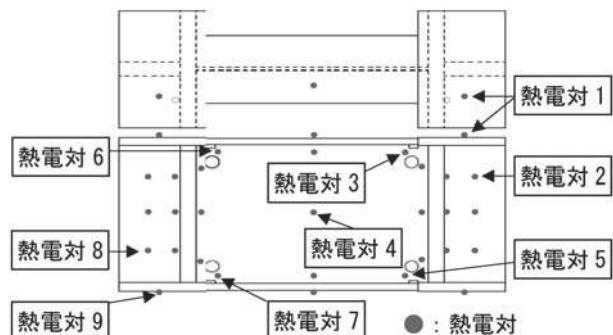
図6 热電対取付け位置  
(Fig.6 Distribution of thermocouples)

くわえて、溶融亜鉛浸漬時の実験体の温度履歴を測定するため、熱電対（東京ワイヤー製作所製：K型）を用いて温度測定を行う。熱電対の取り付け状況を図6に示す。熱電対は専用溶接機（東京測器製：W-50R）を用いて実験体Case 1のみのH形鋼、PL40およびPL25の表面に合計31箇所設置する。

温度測定結果から、図6に示した各熱電対の位置のうち代表的な7点についての温度履歴曲線を図10に示す。得られた結果を以下に示す。

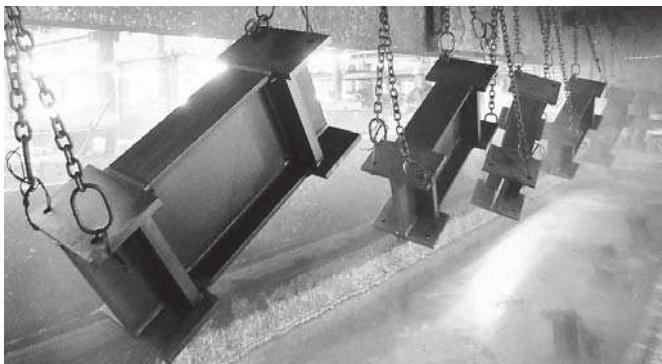
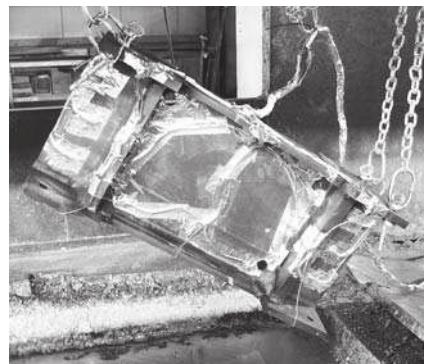
図7 浸漬実験の様子  
(Fig. 7 Scene of immersion test)

- 浸漬直前の様子を図7に示す。実際に割れが発生した事例をもとに、以下に示すめっき処理条件を適用する。また、浸漬開始より600sec間の温度履歴を2sec間隔で測定する。
- ・めっき浴温度を445°Cとして、浸漬速度を0.5m/minとする。

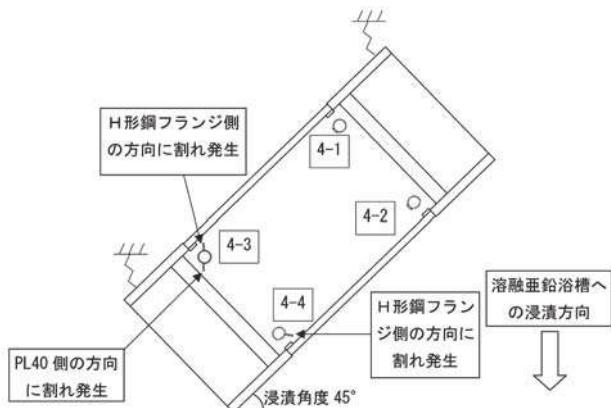
図8 実験体Case 4 の割れ発生状況  
(Fig.8 Cracks in specimen on Test Case 4)

磁粉探傷検査の結果から、特に大きな割れが発生した実験体Case 4の割れ発生位置と状況を図8, 9に示す。また、その他の実験体について各孔の割れの有無を表2に示す。得られた結果を以下に示す。

- ・図8, 9より、めっき抜き孔端部から溶接ビード方向に斜めに割れが発生していることが分かる。
- ・表2の結果より、実験体Case 1以外は割れが発生している。
- ・割れは、実験体Case 3～Case 5に複数発生しており、特にめっき抜き孔部からH形鋼フランジ側の方向に発生しやすい傾向にある。
- ・割れは、孔2～4の位置で発生しやすく、孔1では割れが発生しない傾向にある。

代表的な割れが発生した試料として、図8に示した孔位置4-3のH形鋼フランジ側に発生した割れについて、断面組織の様子を図11に示す。得られた結果を以下に示す。

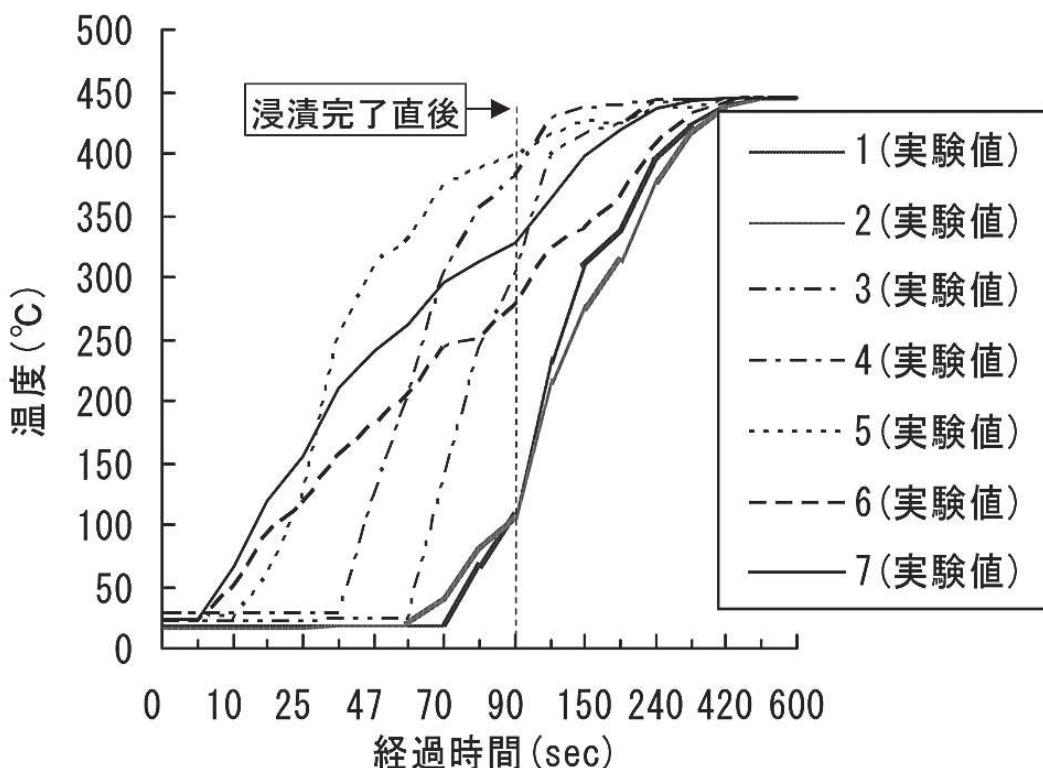
図10 Case 1 における実験値の温度履歴  
(Fig.10 Temperature history of Test Case 1)

- ・図10より、部材が全体に浸漬完了した浸漬開始90sec後では、H形鋼ウェブのめっき抜き孔近傍にある熱電対5は約400°Cに達するが、板厚が厚いPL40の熱電対2では約110°Cであり、H形鋼ウェブとPL40では約290°Cの温度差が生じる。
- ・めっき抜き孔の中で最後に浸漬する熱電対3は、熱電

対 5 と比べて温度上昇が開始する時間に約50secの差がある。そのため熱電対 3 の温度が上昇し始める浸漬開始60sec時に熱電対 5 の温度は380°Cに達しており、熱電対 3 , 5 の温度差は360°C程度である。

- ・ H形鋼ウェブの熱電対 3 , 4 , 5 の中では、最初に浸漬する熱電対 5 の温度上昇が最も早く、浸漬開始から約90secで約400°Cに達する。

以上より、割れが孔 2 ~ 4 の位置で発生しやすい原因の一つとして、4つの孔の中で孔 1 は、溶融亜鉛めっき浸漬時に一番最後に温度が伝わる部分であり、孔 2 ~ 4 と比較すると孔周辺の部材温度とめっき浴温度との温度差は小さいことが差異として考えられる。

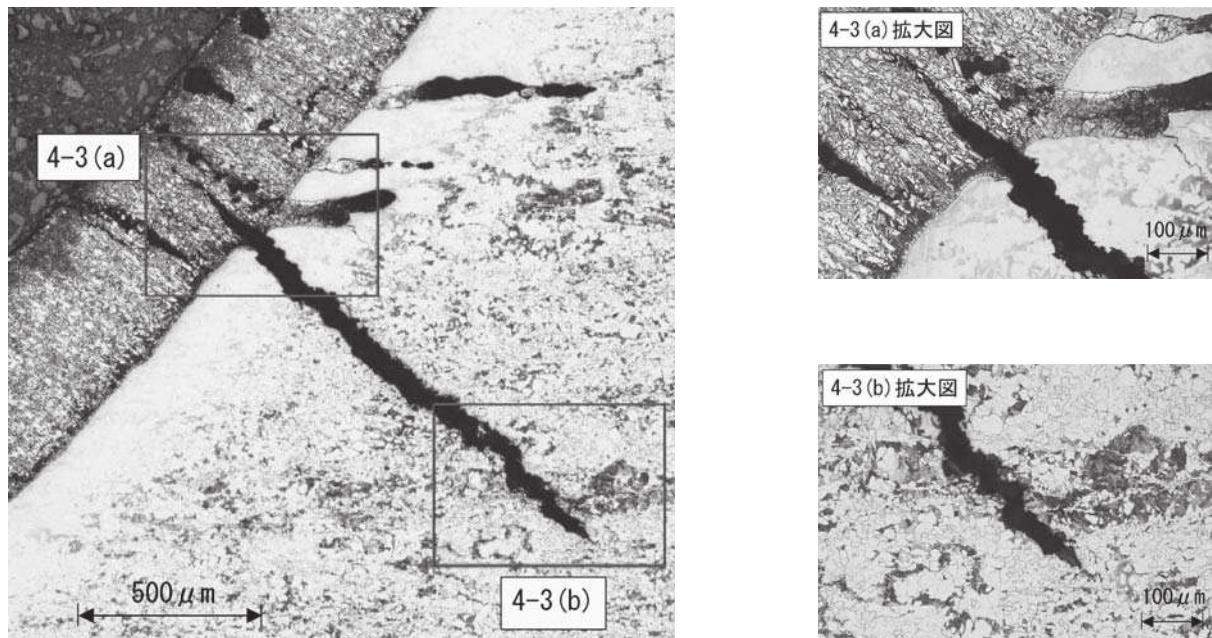
図11 孔位置4-3の断面組織  
(Fig.11 Microstructure of hole location 4-3)

- ・図11より、鋼材は一般的な層状のフェライト+ペリサイト組織を成している。
- ・割れは、圧延方向に沿った小さな割れと、放射方向に進展する大きな割れの2種類発生していることが分かる。

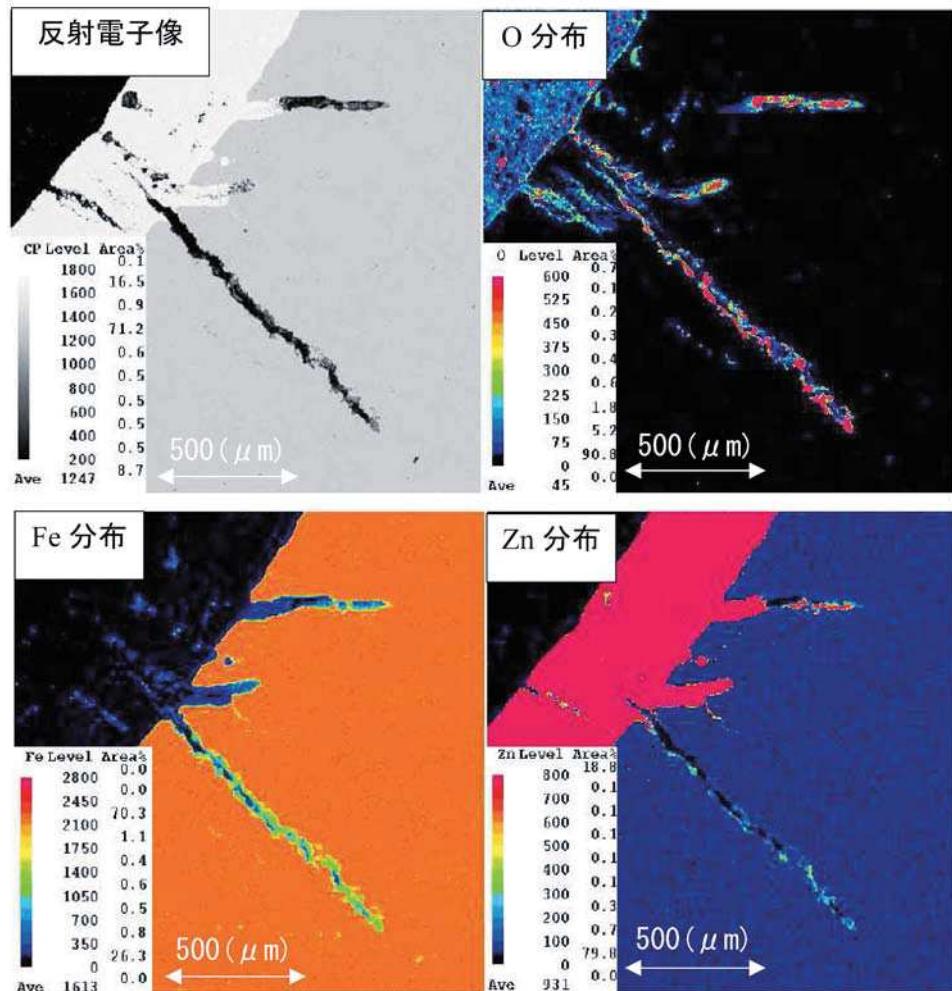
図12 孔位置4-3のEPMA元素マッピング  
(Fig.12 Results of EPMA elemental mapping at hole location 4-3)

さらに、図11に示した孔位置4-3についてEPMA元素マッピング分析を行い、Zn, FeおよびOの濃度分布を測定した結果を図12に示す。図12より、得られた結果を以下に示す。

- ・圧延方向に沿った小さな割れの内部にはZnが検出されていることから、これは溶融亜鉛浸漬時に発生した割れ

と推定できる。

- ・放射方向に進展する大きな割れの内部にはZnが検出されておらず、Oが検出されていることから、これらは溶融亜鉛槽から引き上げた以降に発生した割れと推定できる。

- 1) 実験体の材料成分を分析した結果、CEZは0.44%を超えており、溶融亜鉛めっきによる割れが発生しやすい材料であった。そのような条件下であっても、溶融亜鉛浸漬実験の結果から、実験体Case 1のようなめっき抜き孔の孔径35mm、かつ溶接ビードと孔端との隙間15mmに設定することで、溶融亜鉛めっきによる割れの発生の可能性を大きく低減できる。
- 2) その他の実験体Case 2～5の結果より、孔径25mmや溶接ビードと孔端との隙間0 mmおよび5 mmでは、割れが発生する可能性が高いと考えられる。
- 3) 割れは、めっき抜き孔端部からH形鋼フランジ側の方向に発生しやすい傾向にある。また、4つの孔の中では、孔2～4に割れが発生しやすく、孔1に割れは発生しない傾向にある。この理由として、4つの孔の中で孔1は、溶融亜鉛めっき浸漬時に一番最後に温度が伝わる部分であり、孔2～4と比較すると孔周辺の部材温度とめっき浴温度との温度差は小さいことが影響していると考えられる。
- 4) 溶融亜鉛浸漬後に割れ発生部のEPMA元素マッピング分析を行った。その結果、圧延方向に沿った小さな割れの内部にはZnが検出されたため、溶融亜鉛浸漬時に発生した割れと推定できる。また、放射方向に進展する大きな割れの内部にはOが検出されたため、溶融亜鉛槽から引き上げた後に発生した割れと推定できる。
