大規模補修した九年橋の動的挙動

1. はじめに

経済の長期低迷のため社会インフラの適切な維持管理が求められる。特に橋梁が果たす社会への役割は非常に大きい。しかし老朽化した既設橋梁の更新は難しいのが現状であり、いかに長寿命化させるかが課題である。そのためには橋梁の健全度を定量的に把握する必要がある。本論文は、長寿命化のために平成25年度から27年度の2年間におよび大規模補修が行われた、岩手県北上市にある17径間の九年橋（9径間2主鈹桁部+8径間4主鈹桁部）を対象とした。そこで補修後の九年橋に20tfトラックを用いた車両走行試験、踏み台落下試験などの動的載荷試験を実施し、得られた動変位、動ひずみなどの振動応答波形を計測し動的挙動の特性を明らかにした。

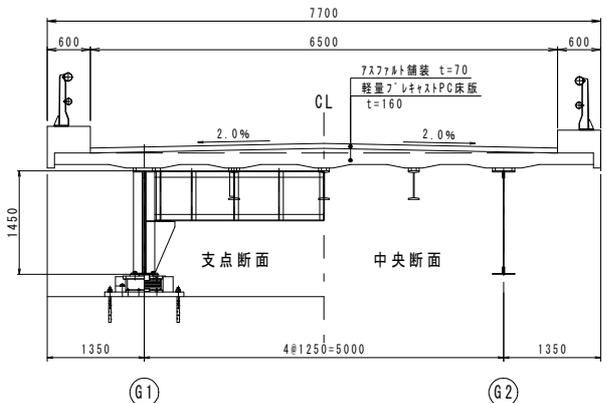
図-1 2主鈹桁断面図

対象橋梁である九年橋は左岸側（A2側）の8径間（4主鈹桁）が大正11年、右岸側（A1側）の9径間（2主鈹桁）が昭和8年の供用である。大規模補修した工事内容を含む橋梁概要を表-1に示す。また2主鈹桁の断面図を図-1に示すほか、腐食による劣化が顕著であった主鈹桁の補修改良概要図を図-2に示す。なお計測径間である第3径間のG₁桁は改良無し、G₂桁は既設水平補強材を撤去し当て板補強材を設置している。
