静的載荷試験による九年橋の補修後挙動調査

Behavior research after the repair in Kunen bridge by the static loading test

ABSTRACT For damage caused by the aging of Kunenbashi in Iwate Prefecture Kitakami (8-span steel simple second main girder +9 span steel simple 4 main girder), replacement of the RC slab to the PC slab, from a simple girder structure changes to the continuous girder, are working to extend the service period by carrying out a large-scale renovation of the repair and reinforcement such as corrosion damage point of steel girder. In this study conducted a static loading test using 20tf track after the renovation of Kunenbashi, in which revealed the mechanical behavior from the results.

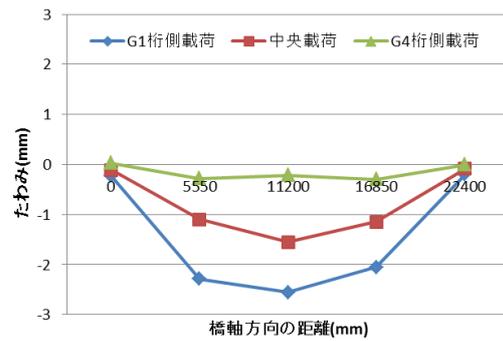
図-9 実測値 G1 桁側,中央,G2 桁側に橋面中央縦列 2 台载荷時のたわみ分布(G1 桁着目)

図-9 に示す G1 桁のたわみ分布についても、横分配はひずみ分布と同様の傾向となった。

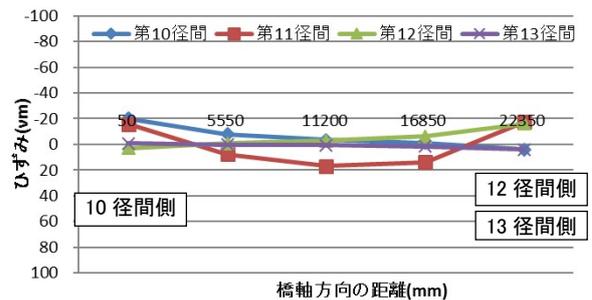
図-11 解析値 左右隣接径間に橋面中央 1 台载荷時の静ひずみ分布(G4 桁着目)

図-10 は 20tf トラック 1 台を隣接径間 (10, 12, 13 径間) の橋面中央に载荷した場合、計測径間 (11 径間) の G4 桁下フランジの実測ひずみ分布を表したものである。図-11 にその解析値を示す。

実測値、解析値とも载荷径間 (10, 12 径間) 側の支点断面には圧縮ひずみが生じ、反対側支点断面では引張ひずみが発生している。推定であるが、隣接径間 (10 径間, 12 径間, 13 径間) 载荷時の計測径間 (11 径間) のひずみを、隣接した径間のひずみと仮定し連続表示した実測値を図-12 に示す。連続梁のひずみ分布になっている。

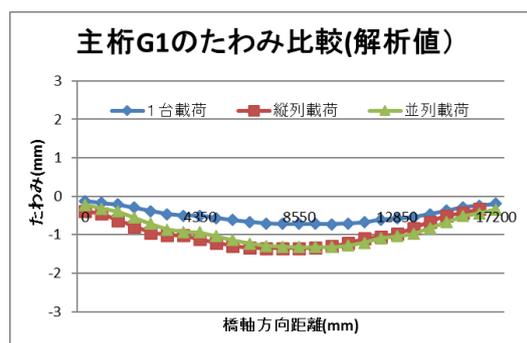
図-17 解析値 各载荷パターンの主桁 G1 のたわみ分布

たわみの解析値を図-17、図-18 に示す。実測値の方が大きい値を示しているが、同程度の値となっている。

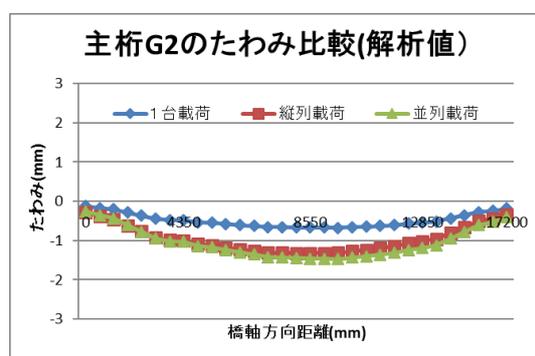
図-19 解析値 各载荷パターンの主桁 G2 のたわみ分布

が同じ傾向を示したわんでいるが、主桁 G2 に比べて主桁 G1 のたわみは大きく出ているようである。特に、支間中央付近で差が大きく出ている。改修工事の際に第 3 径間の主桁 G1 は健全であるため補強は行わず、腐食が目立つ主桁 G2 については補強を行った。静的たわみ分布から主桁 G2 の剛性が高く、補強効果が認められた。
