既設小規模鋼鈑桁橋の温度変化による実挙動の計測 (株)小野工業所 高橋 明彦* 岩手大学(院)〇近藤直輝** 葛西 智文*** 昭和土木設計(株)岩崎 正二**** 岩手大学(院) 岩手大学 大西 弘志***** 岩手大学 出戸 秀明****** The measurement of behavior of an existing small steel plate girder bridge influenced by the change of temperature Akihiko TAKAHASHI*, Naoki KONDO**, Tomofumi KASAI***, Shoji IWASAKI****, Hiroshi ONISHI***** and Hideaki DETO***** *ONO KOGYOSYO CO..LTD. 3-1 Horinouchi, Niwasaka, Fukushima, Fukushima 960-2261, Japan E-mail: akihiko_t@ono-net.co.jp **Graduate School of Engineering, Iwate University 4-3-5 Ueda, Morioka, Iwate 020-8550, Japan E-mail: t2516007@iwate-u.ac.jp *** Graduate School of Engineering, Iwate University 4-3-5 Ueda, Morioka, Iwate 020-8550, Japan E-mail: t2515002@iwate-u.ac.jp ****SHOWA CIVIC DESIGN CO.,LTD 4-1-23 Ryutsu-center-minami, Yahaba, Shiwa, Iwate 020-0891, Japan E-mail: S.iwasaki@showacd.co.jp ***** Faculty of Science and Engineering, Iwate University 4-3-5 Ueda, Morioka, Iwate 020-8550, Japan E-mail: onishi@iwate-u.ac.jp ***** Faculty of Science and Engineering, Iwate University 4-3-5 Ueda, Morioka, Iwate 020-8550, Japan E-mail: deto@iwate-u.ac.jp

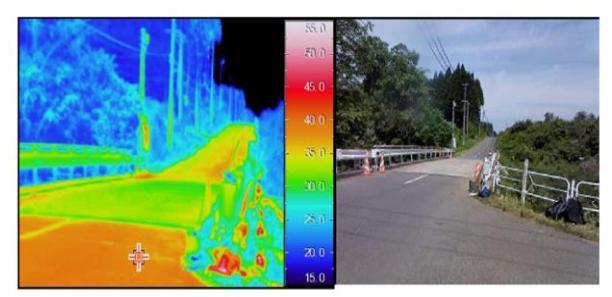
Fig.6 Infrared camera image of upper surface at 10:00

- ① 舗装表面温度(Pavement surface)については、計測開 始時から 17 時頃までにかけて、ほかの計測部材に対 して温度が高くなっていることが確認できた. Fig.6 ~7は時刻10:00における舗装表面と床版下面の温度 分布である.この画像からも舗装表面温度が床版下 面温度より高い温度を示していることが確認できる. 対象橋梁の周辺に日影を生じさせるような樹木が少 ないこともあり、日射の影響が大きく表れたもので あると考えられる.
- ② 18時以降の温度変化を確認すると、主桁部や舗装表 面温度に対して、床版下面温度(Surface under the)

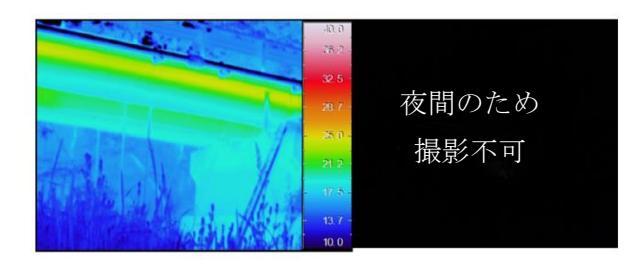
Fig.8 Infrared camera image of lower part at 22:00

slab)が高くなっていることが確認でき,温度差は最 大で7℃程(22時地点)になっている.このことから, 主桁は外気温の温度変化に顕著に反応し,床版は鈍 い反応を示すことも確認された.

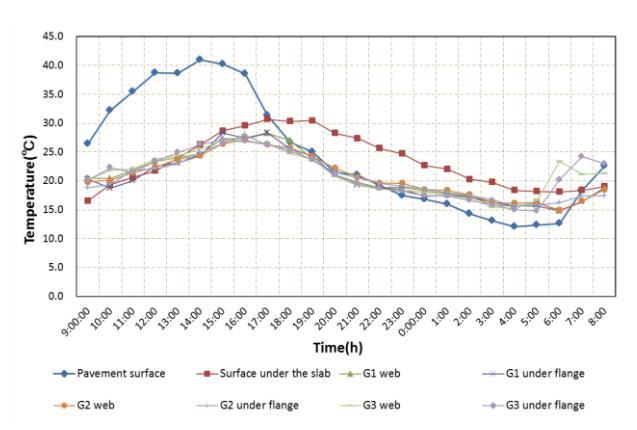
Fig.9 Temperature changes of components

③ Fig.9より、対象橋梁において、舗装面が最大温度に 到達した時刻から、各主桁の床版下面温度が最大温 度に到達するために要した時間は3時間から4時間 後の時刻であることが確認された。
