# 吹付のり面老朽化診断技術

## 診断の概要

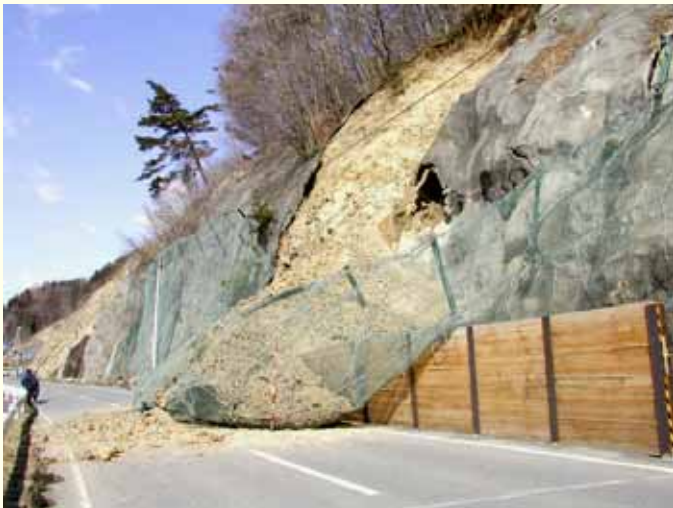
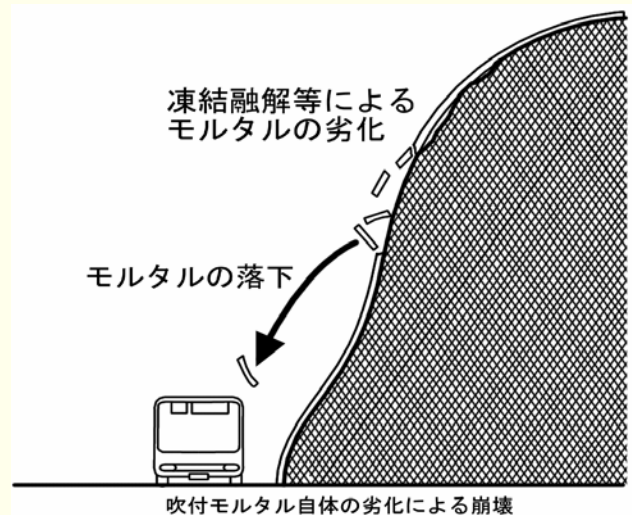
吹付のり面は 60 から 70 年代に多く施工されたが、近年その老朽化が深刻な状況となっています。吹付のり面は、モルタルやコンクリートなどで吹付被膜した構造物であり、切り取り斜面に高圧ホースで直接吹付けるため型枠が不要で施工性に優れています。しかし、範囲が広くて、薄い構造物であることから自然条件による温度変化に対応できず乾燥、凍結融解等によるひびわれ、剥離が生じやすく、背面地山の風化の進行を表面から点検することができない欠点があります。

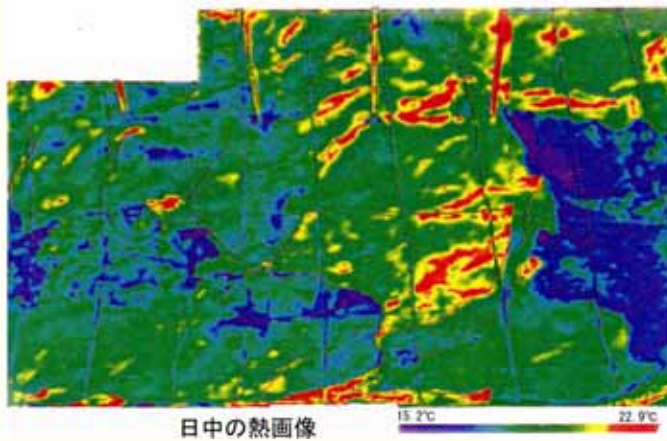
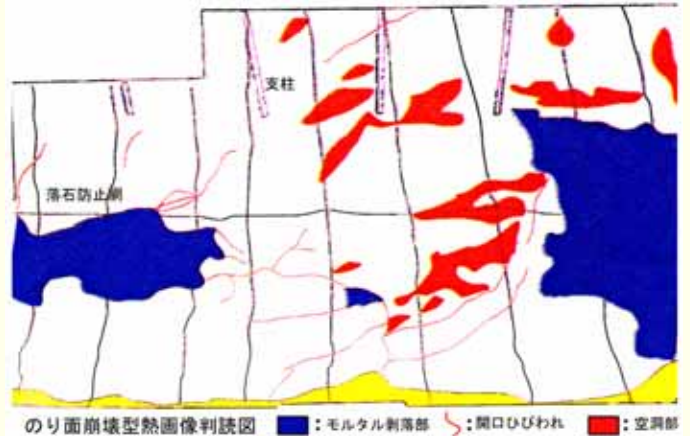
下の図が熱赤外線による診断結果を表したものです。

診断項目	診断内容
地表踏査	のり面周辺地山の地表踏査を行い、地形、地質状況を把握する
変状調査	のり面の目視視察を行い、ひびわれ分布、変色、湧水、目地切れ、段差等をスケッチ図として整理するとともに写真撮影を行う
熱赤外線調査	のり面の熱赤外線撮影を行い、吹付背面の空洞及び剥離分布を把握する。
打音及びドリル削孔	熱赤外線調査結果の確認調査としてドリル削孔を行い、吹付厚さ、空洞厚さを確認するとともにテストハンマーによる打音調査を行う
弾性波探査	のり面の縦断方向及び横断方向に弾性波探査屈折法を実施して、背面地山の地層分布を把握する
ボーリング調査	弾性波探査の確認調査として、数箇所においてコアボーリング (5 ~ 10 m) を行い、地山状況を確認する

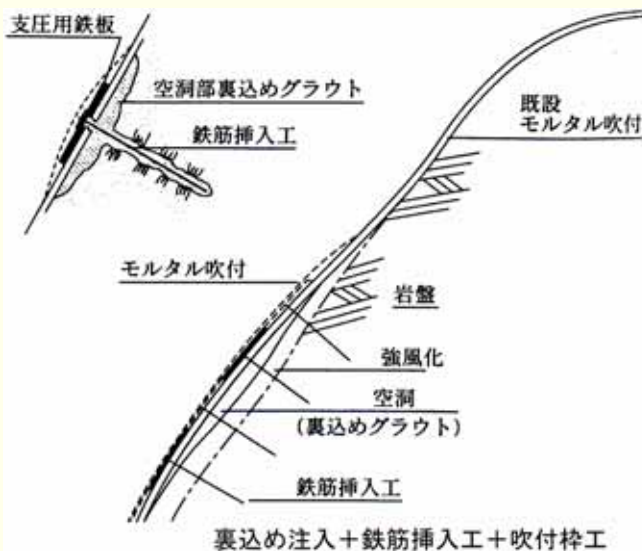
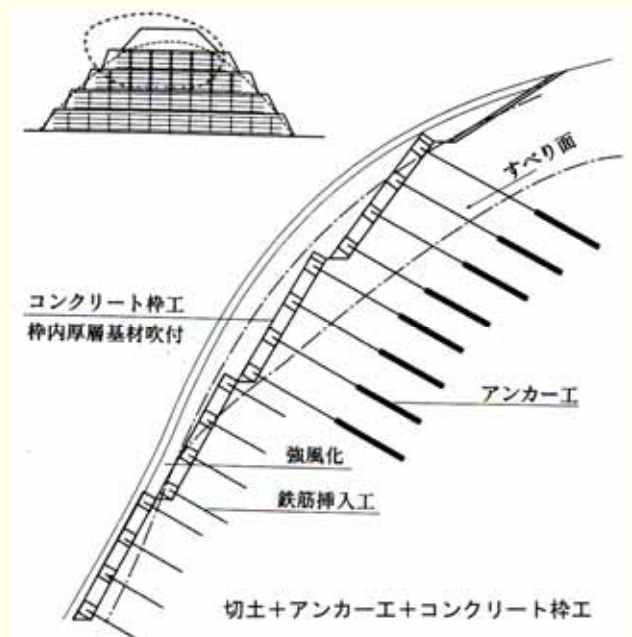
そのため、対策を講じるための診断が重要であり、その結果から既存吹付モルタルを撤去するか、撤去せずに補強する等の判断がなされます。その代表的な対策例を示します。

吹付のり面の老朽化が著しく進行すると、のり面の保護する機能が果たせないばかりか、モルタル吹付自体が安定性を失い、剥離・剥落により災害の発生リスクが高まることから早期の対策が必要となります。
