端に通しダイアフラムのノンスラップ柱梁接合部を再現したものである。試験体概要を図1に示すが、孔径、孔位置以外は全て同一である。H形鋼梁は市販の外法一定H形鋼（H-450×200×9×19mm）を使用し、材質はSN490Bである。化学成分及び機械的性質を表1に示す。

試験体詳細を表2に示すが、孔径は25mm、35mmの2種類、孔位置は隅肉溶接のビード端からの離隔距離をパラメーターにしている。なお、試験体1体の中のめっき抜き孔4箇所の孔径、離隔距離は同一である。

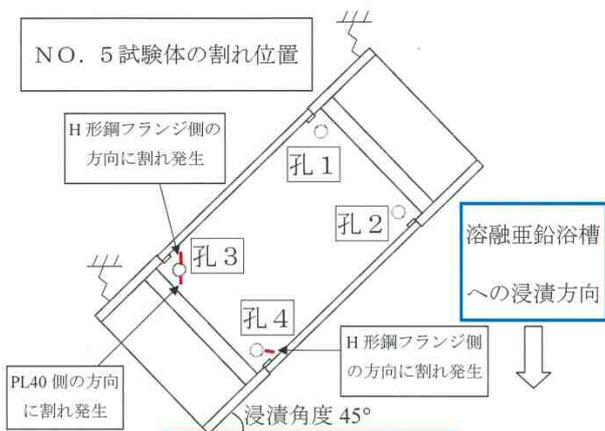
図2 試験体浸漬方法とめっき割れ位置

写真2に試験体の浸漬状況を示す。具体的な浸漬方法は、亜鉛めっき浴温度を445℃とし、孔4が最初に浸漬するように亜鉛浴面とフランジ面に図2のように45度の角度をつけて、浸漬速度0.5m/s、全没してからの浸漬時間10分、その後めっき浴槽から引き上げ後直ちに水冷させた。これにより亜鉛めっき浴への浸漬順番は孔4→孔3→孔2→孔1の順番となっている。

実験結果を表3に示す。NO.1の試験体にはめっき割れが見られなかった。NO.5試験体の割れ位置を図2に示すが、全般として先行して浸漬した孔4、3、2の順に割れが見られ、孔1には割れが見られなかった。

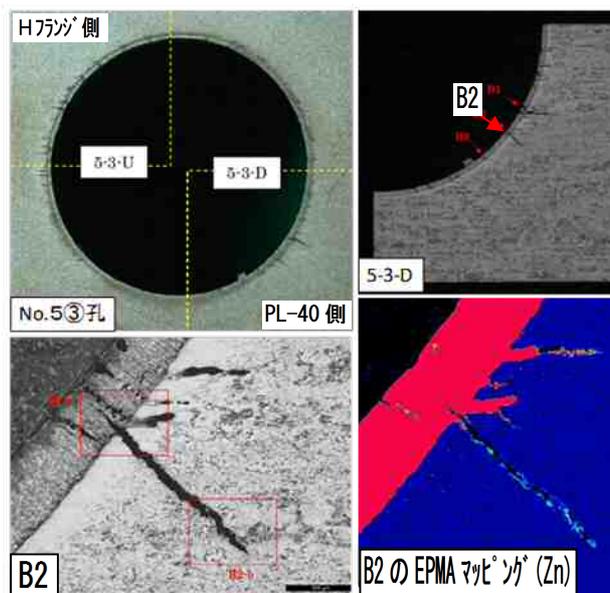
写真3 試験体の微視観察写真

写真3にNO.5試験体の孔3について微視的観察結果を示す。ウェーブ板厚中心部切断後の外観を写真3左上に示す。45度対角方向に微細な割れがいくつか観察できる。写真3右上は5-3D位置の割れのマクロ写真、写真3左下はミクロ写真である。また写真3右下はEPMAの亜鉛の元素マッピング結果である。赤く見られるのは亜鉛層（合金化層も含む）であり、放射状に割れが進んだ先端

にはほとんど亜鉛が含まれていないことがわかる。
